# Odborný posudek

## Zjištění skutečného stavu střechy bytového domu Amurská čp. 1220,1221,1222,1223, Praha - Vršovice

Posudek vypracoval: Ing. Eva Hellerová  
autorizovaný inženýr pro pozemní stavby  
znalec v oboru stavebnictví, odvětví stavby obytné,  
průmyslové a zemědělské,  
specializace střechy a střešní pláště

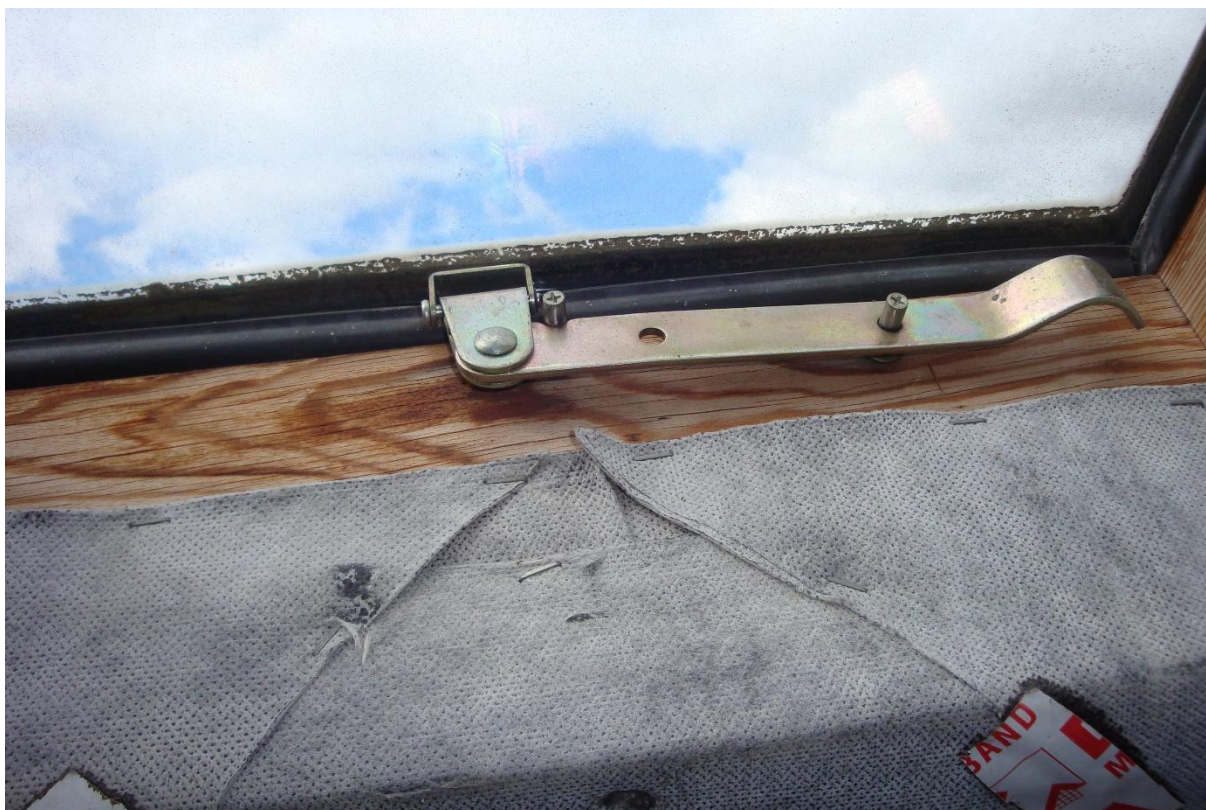
Fólie je chybně provedená okolo prostupů, ať se jedná o komíny, odvětrání kanalizace či upevnění stoupacích prvků do krovu apod. Vše je pouze prořezané, nedotěsněné a umožňuje zatečení. Okolo výlezů byl proveden pokus zalepení opravnou páskou DELTA, nicméně i zde dochází k zatékání a kondenzaci vody.

F3 Úprava difúzní fólie okolo výlezového okna, stéká voda

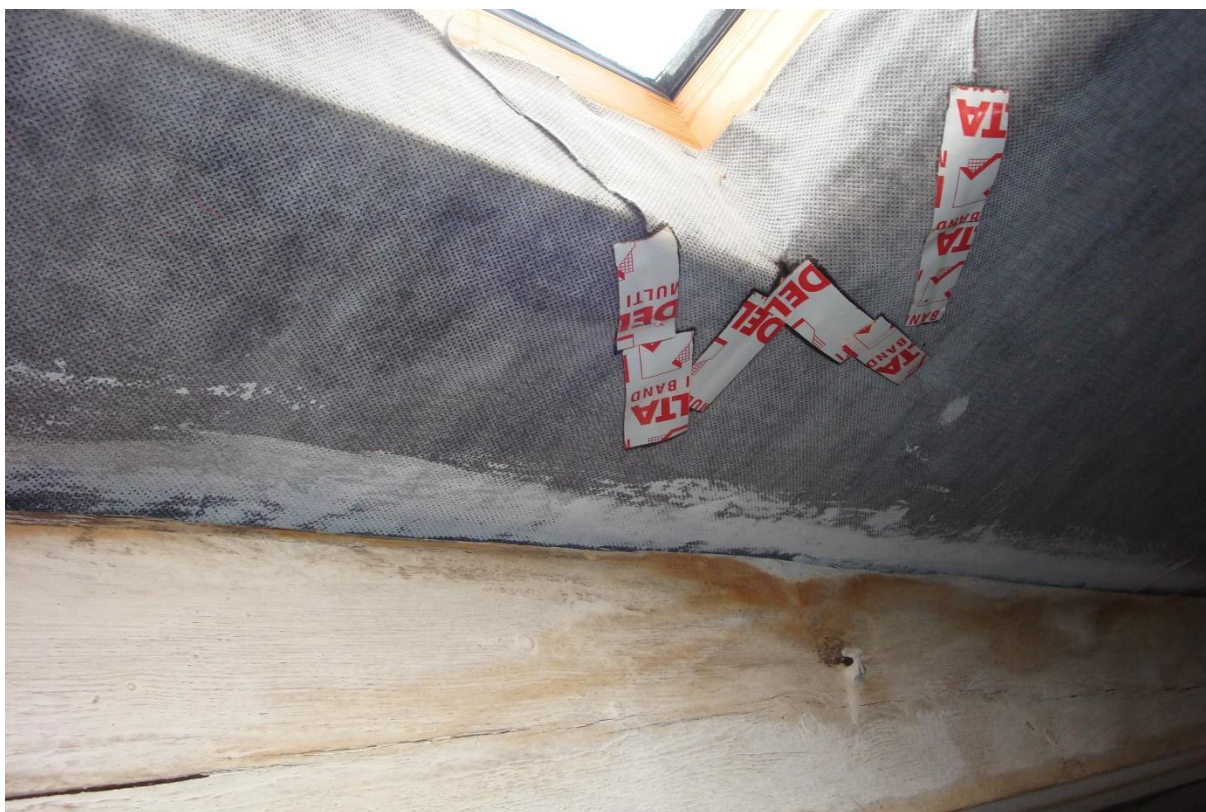
F4 Pokus o zalepení fólie proti stékající vodě

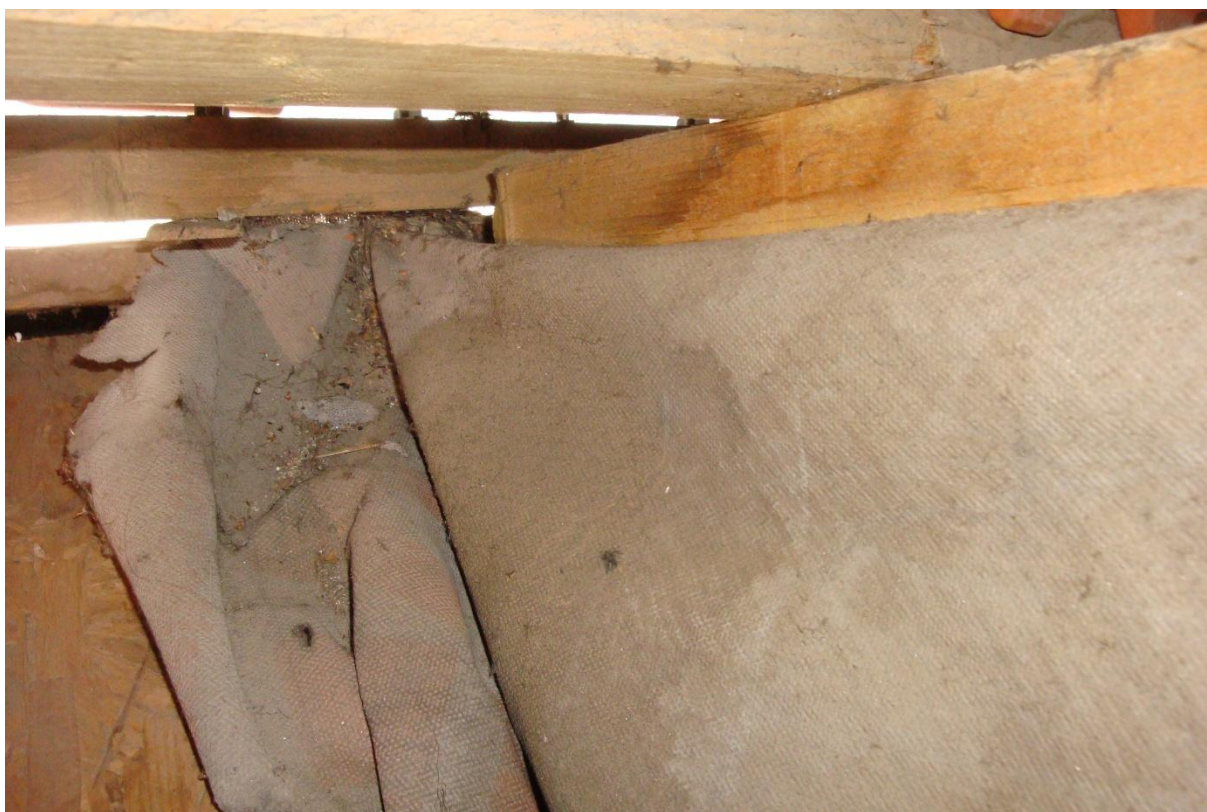
F8 Kontralať však končí v bednění nástřešního žlabu v okapní hraně

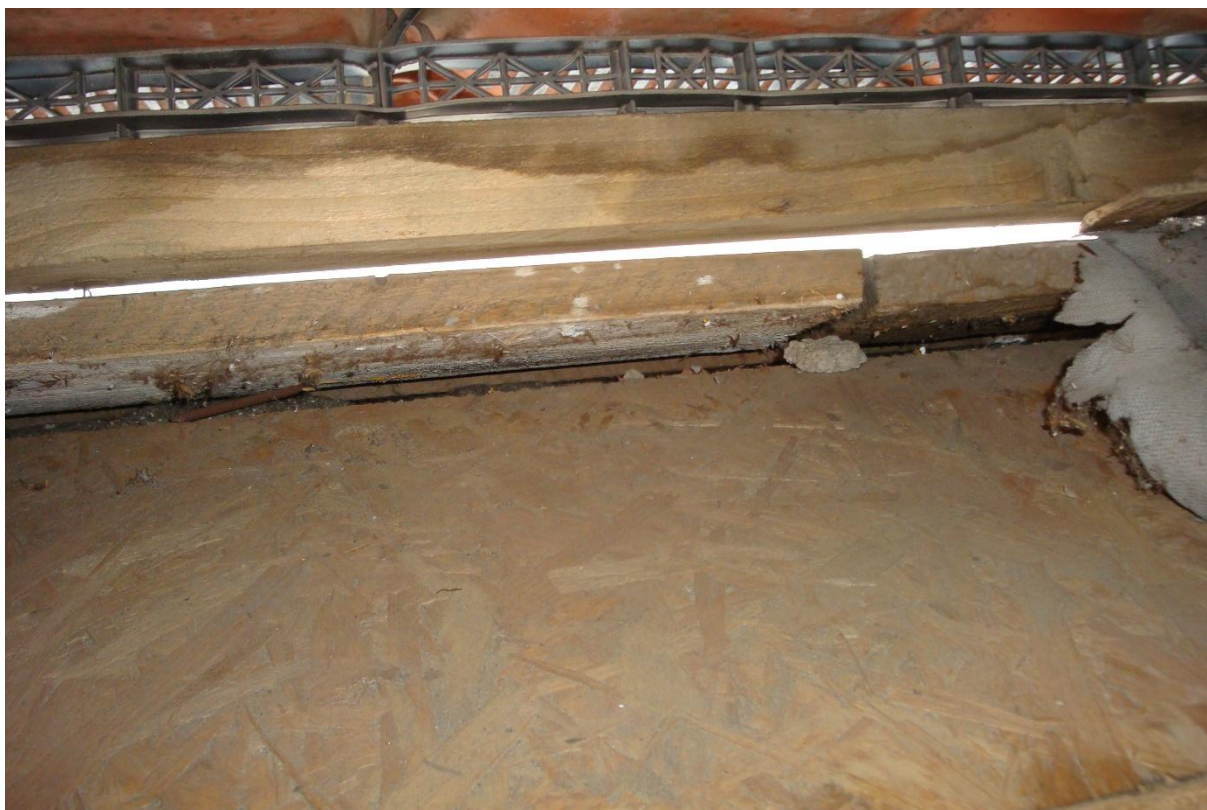
F9 V jiné části domu bednění žlabu, první lat' a větrací mřížka univerzální

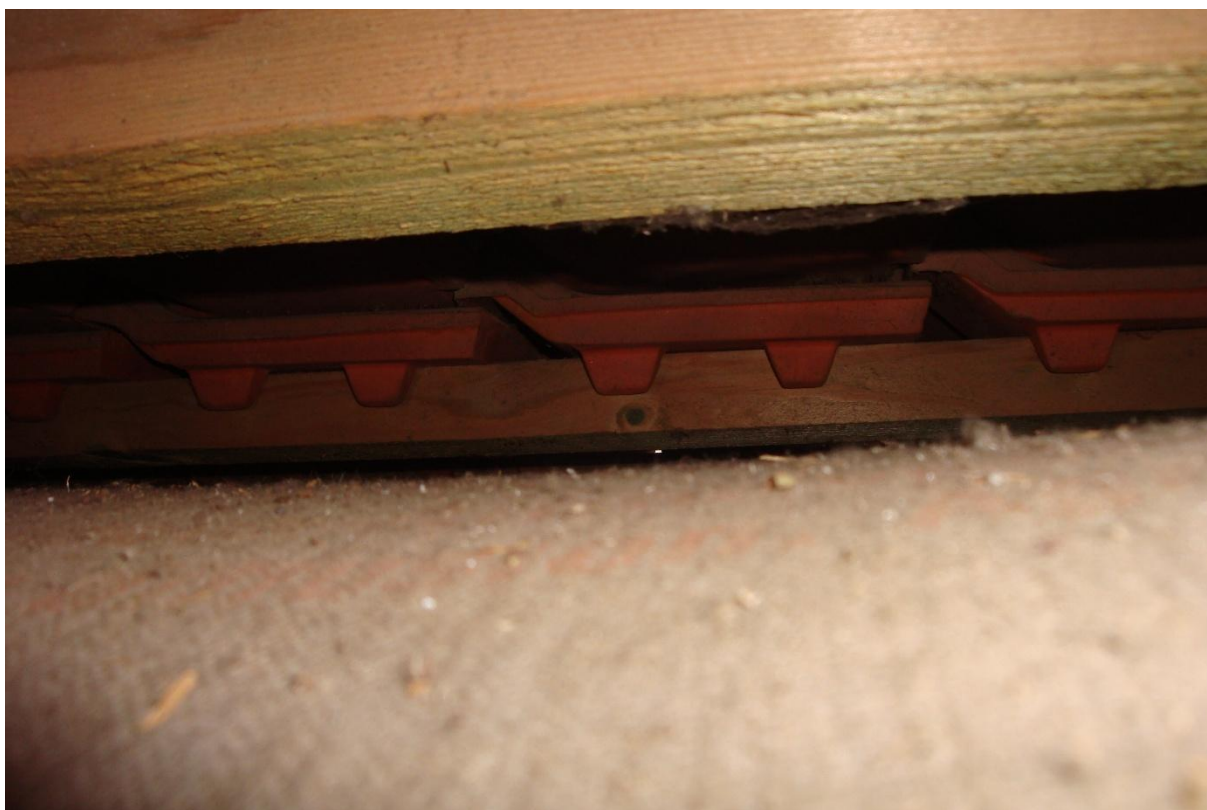
F10 Bohužel je pak stejně v další části střechy prostor kontratě ucpaný fólií

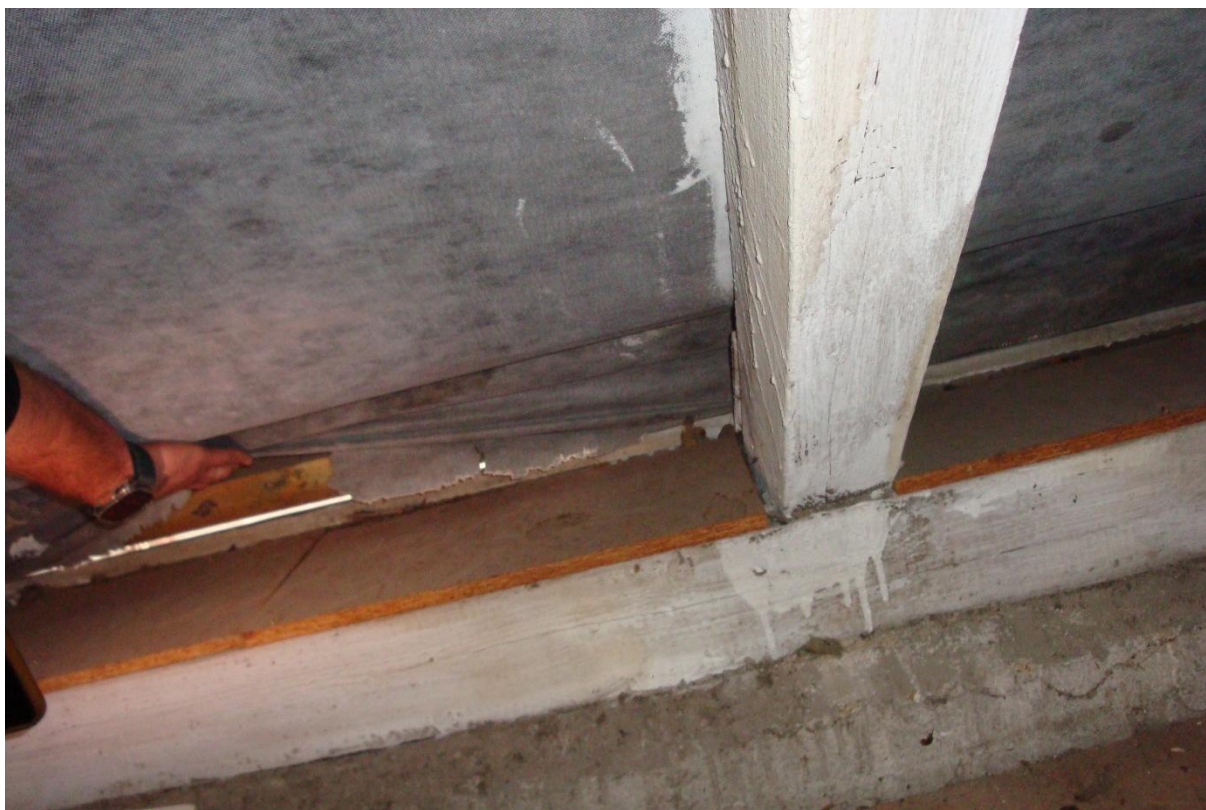
F11 V jiné části okap bez mřížky, rozpadlá fólie

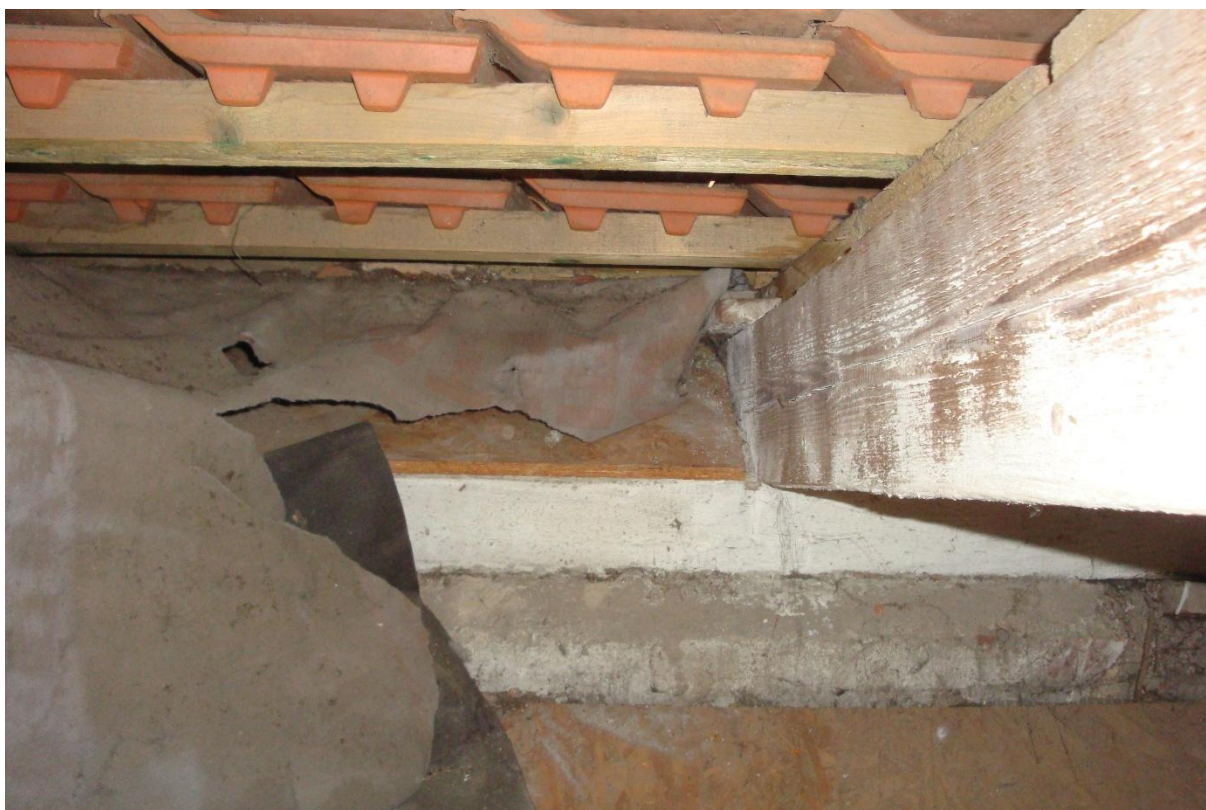
F12 V jiné části potrhaná rozpadlá fólie, kontralať uzavřená v bedněň

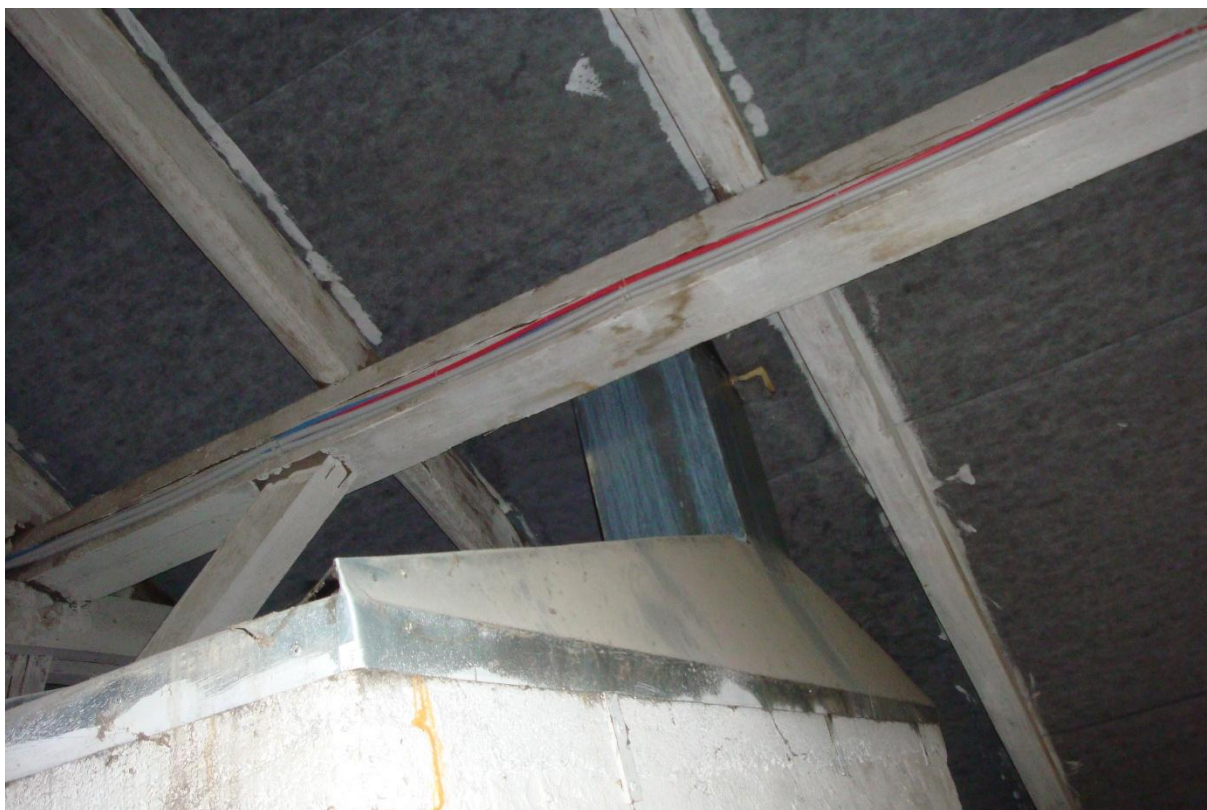
V půdě jsou ubourané komíny pod střechu a nastavené klempířsky a nad krytinou napojené na větrací hlavice LOMANCO. Dle informace se jednalo o přípravu z doby vzniku domu na lokální topení a při rekonstrukci byla provedena tato úprava. Zde je nutné zajistit, aby do takto upravených prostupů nebyla zapojována žádná zařízení, hlavně ne topení.

F13 Oplechování ubouraných komínů

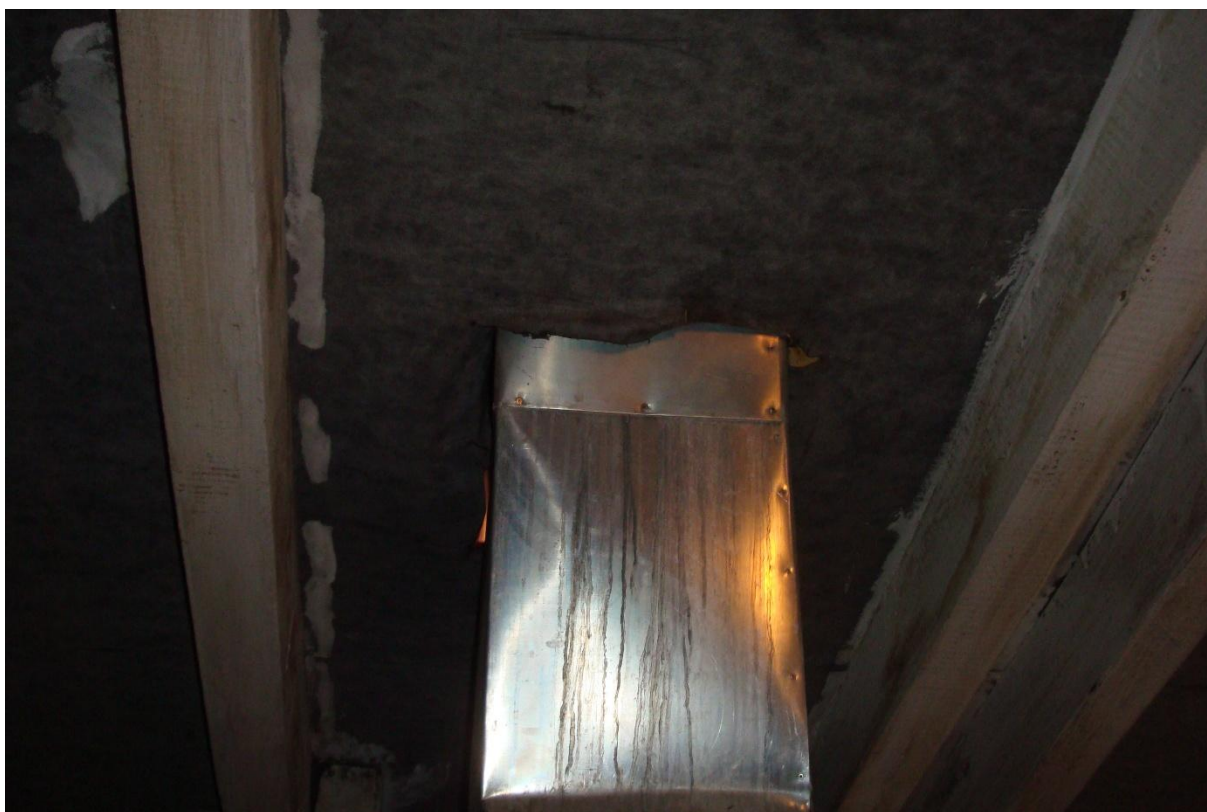
F14 Dané oplechování pouze v proříznuté fólii, viditelné stékání vody

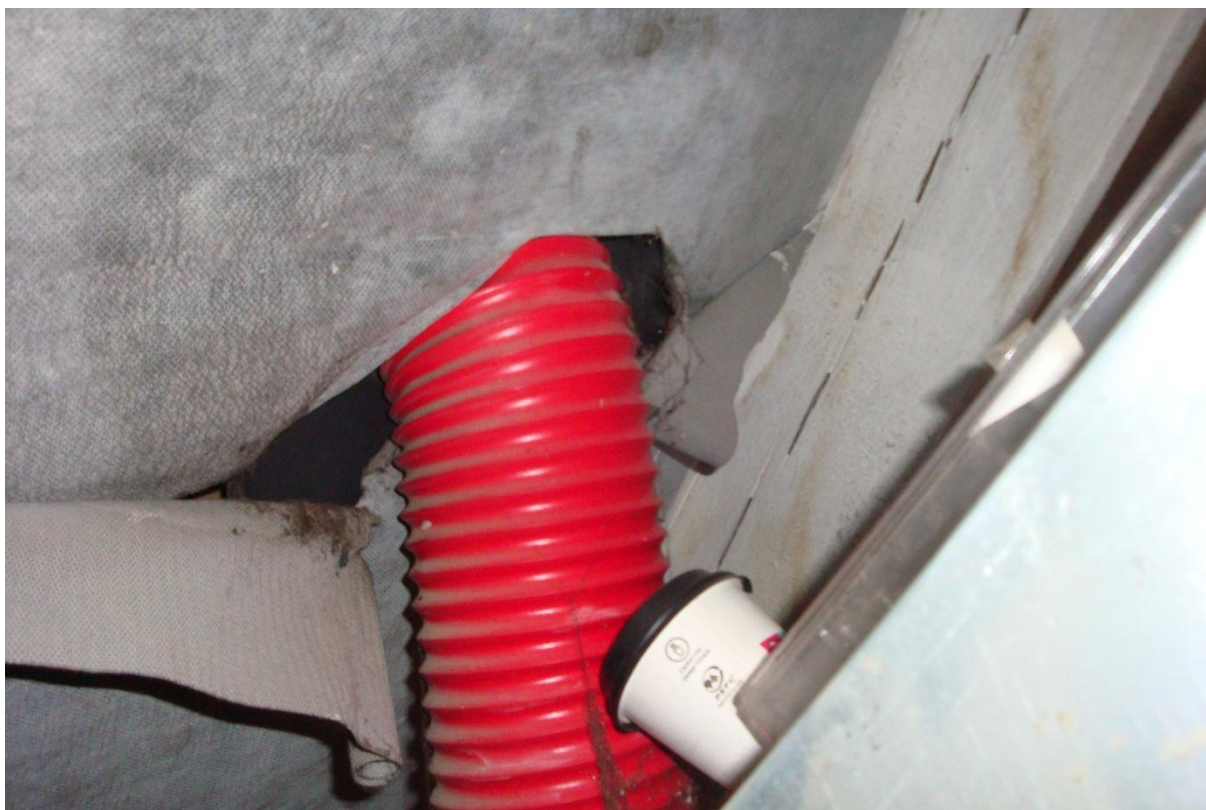
F15 Prostup pouze protržením fólie – bez komentáře

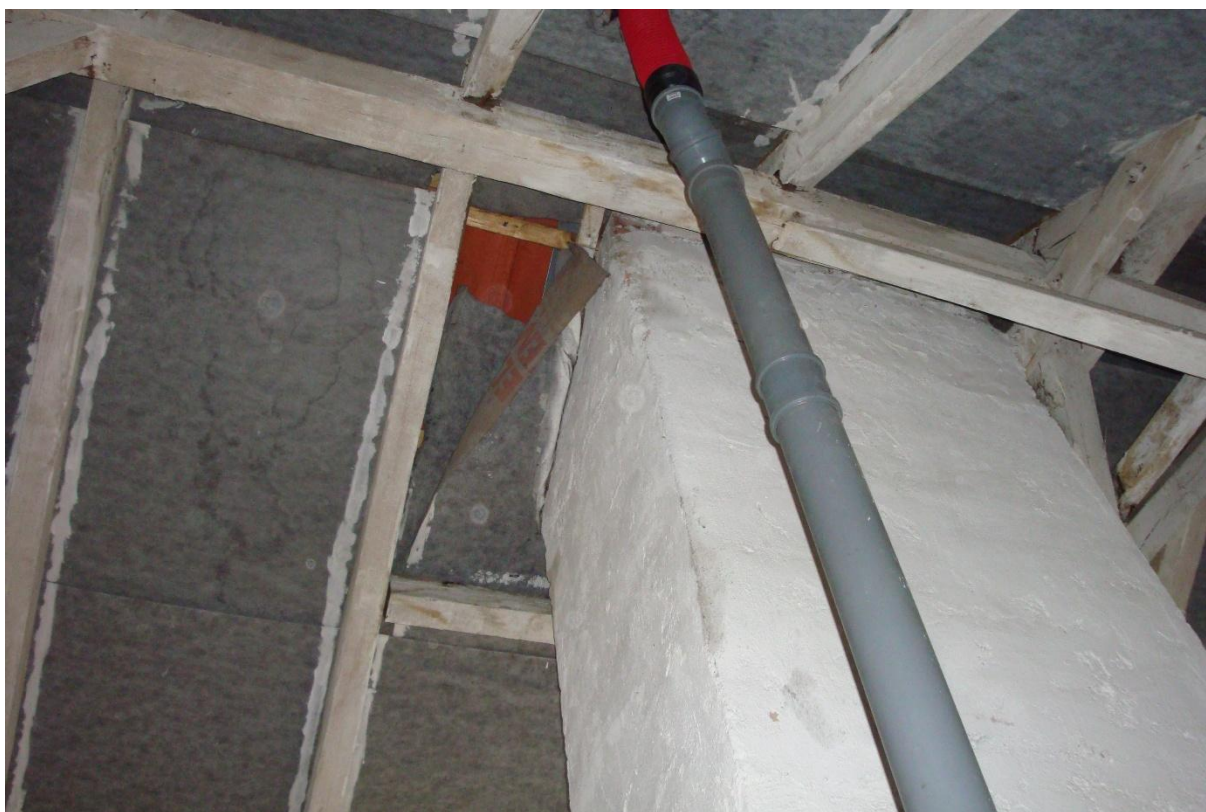
F16 Úprava fólie okolo komínu – bez komentáře

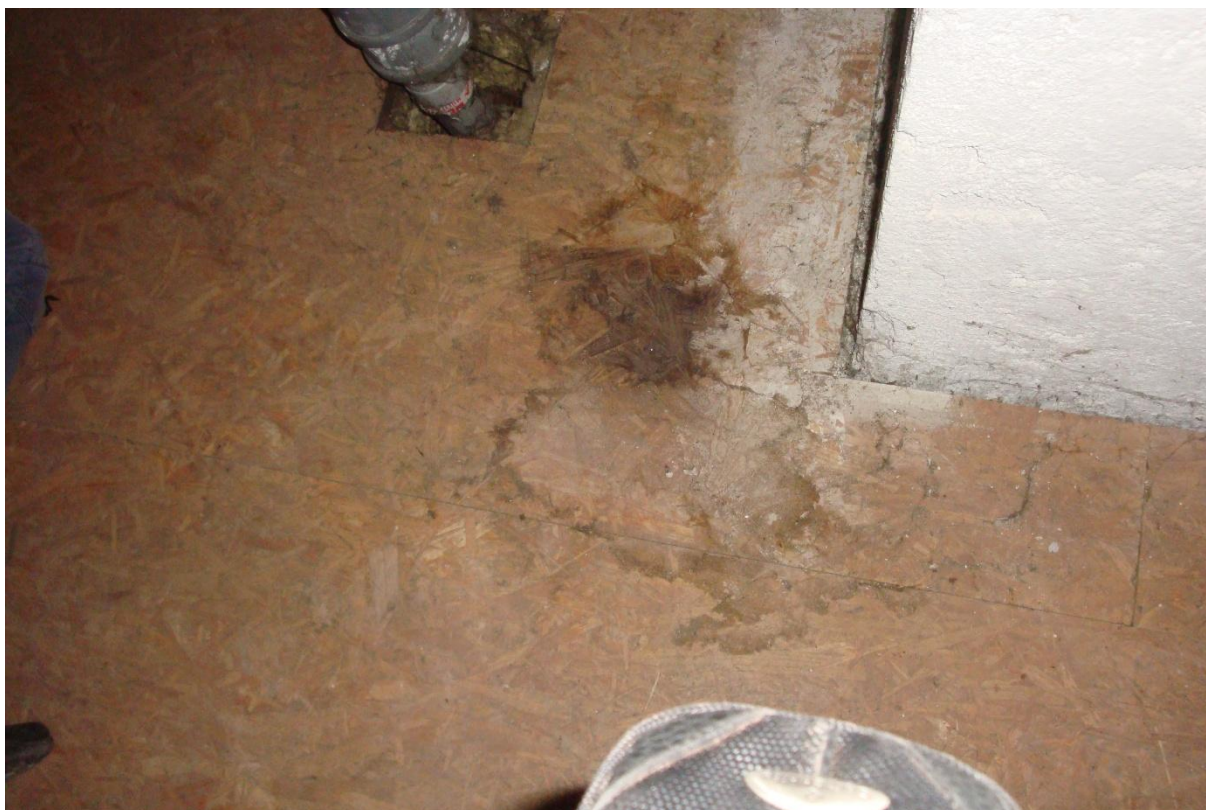
F17 Silné zatékání na OSB desku, proříznutí v podlaze bez dotěsnění

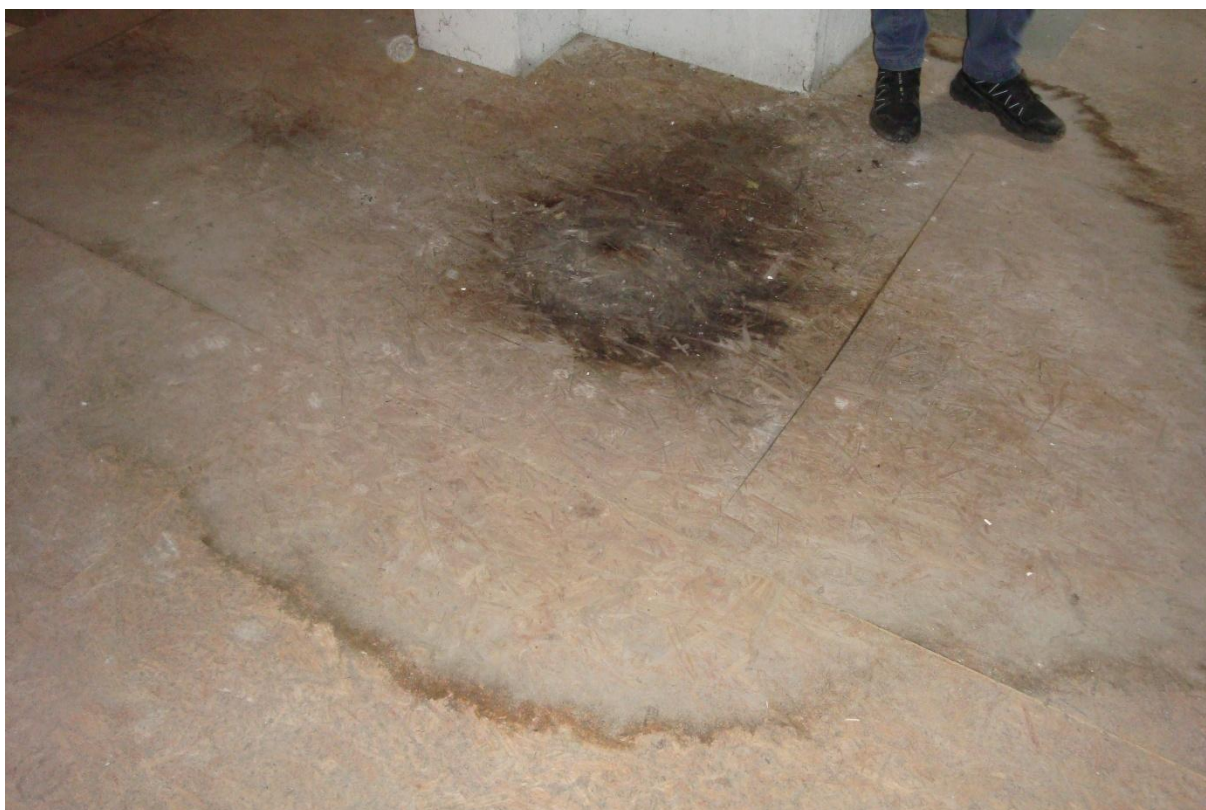
F18 Silné zatékání viditelné na OSB desce v jiném místě

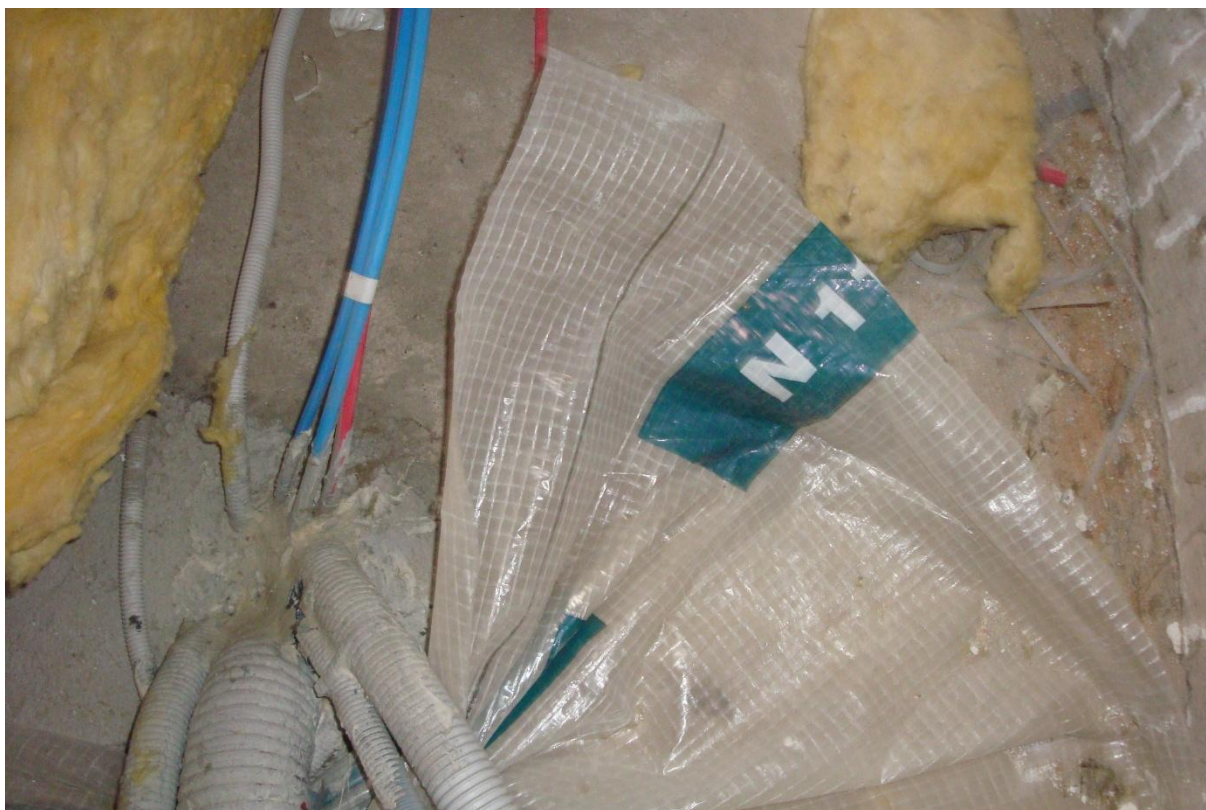
F19 Prostupy kabelů a parozábrana v podlaze – bez komentáře

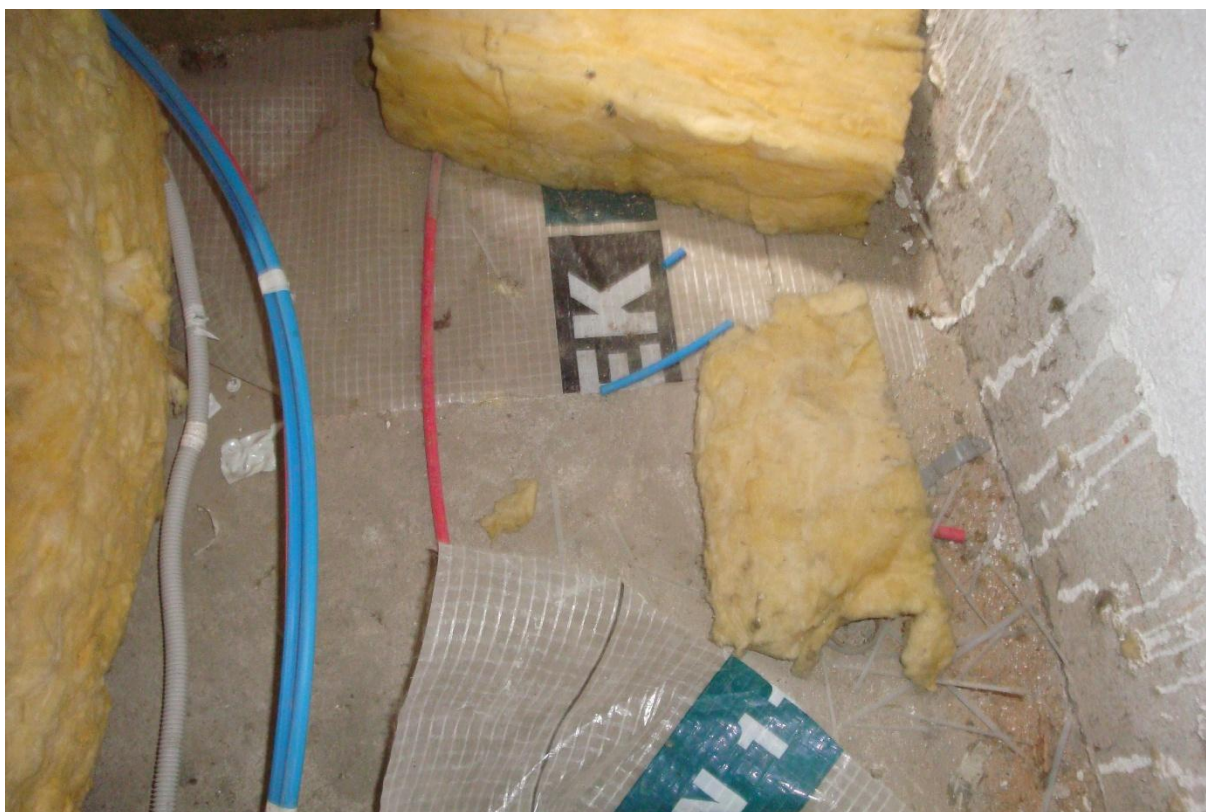
F20 Netěsná parozábrana a úprava u zdiva – bez komentáře

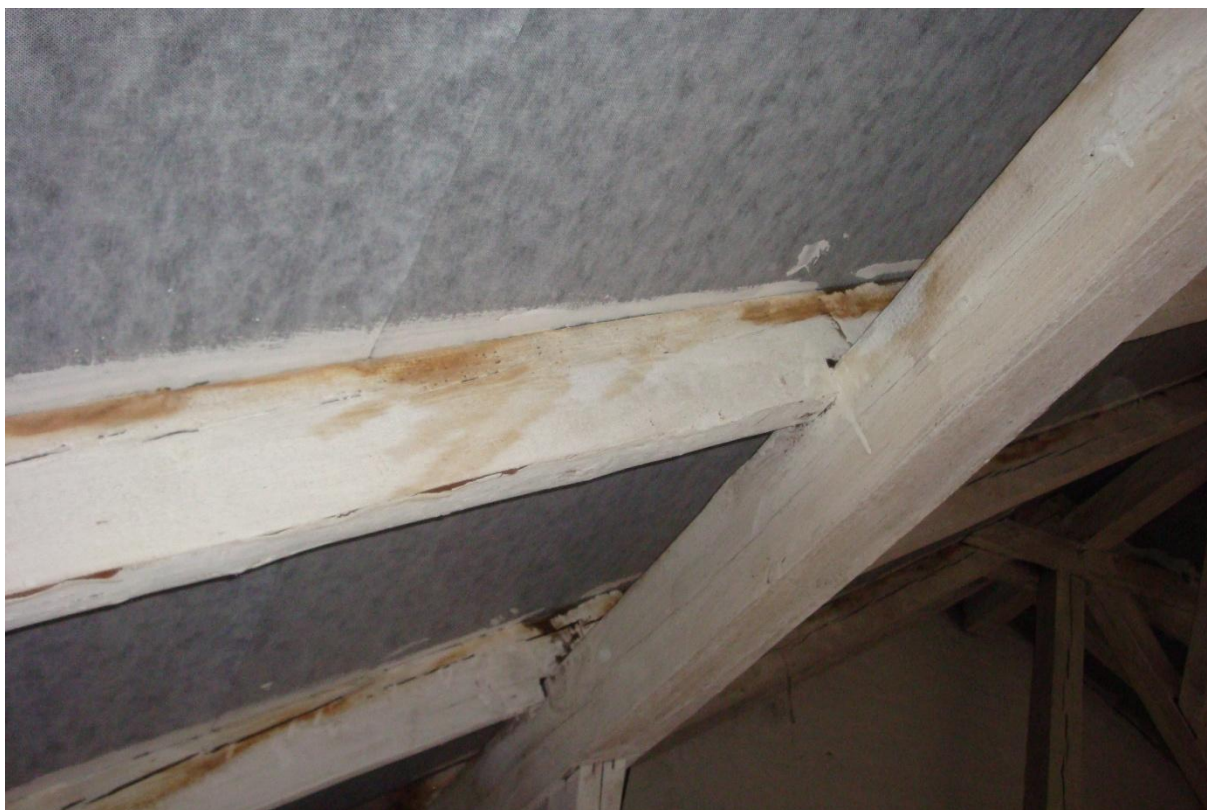
Nosnou část střešní konstrukce tvoří dřevěná krokrová soustava původní . Krokve jsou průřezu 160 x100 mm, světlost je i přes 1metr. Krokve jsou dodatečně natřeny jakýmsi přípravkem (zda dezinfekce či požární nátěr se neví), nicméně je tím poškozená i fólie, která se nemá dostávat do styku s žádnou chemikálií. Světlost konstrukčních krokví je i přes 100 cm. Na krokvích je viditelné nasákání vodou a zatékání, v některých místech je již krokev napadená.

F21 Viditelné zátoky na krovu

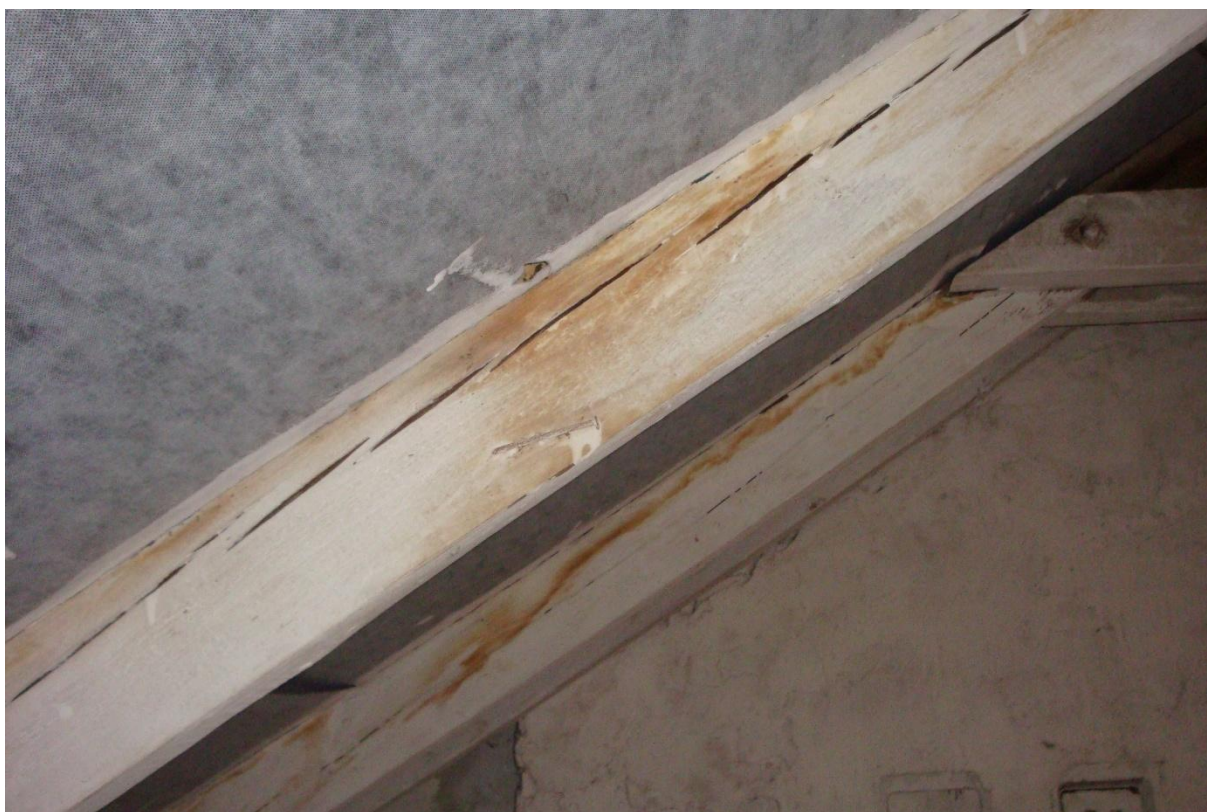
F22 Zátoky na krovu v jiném místě

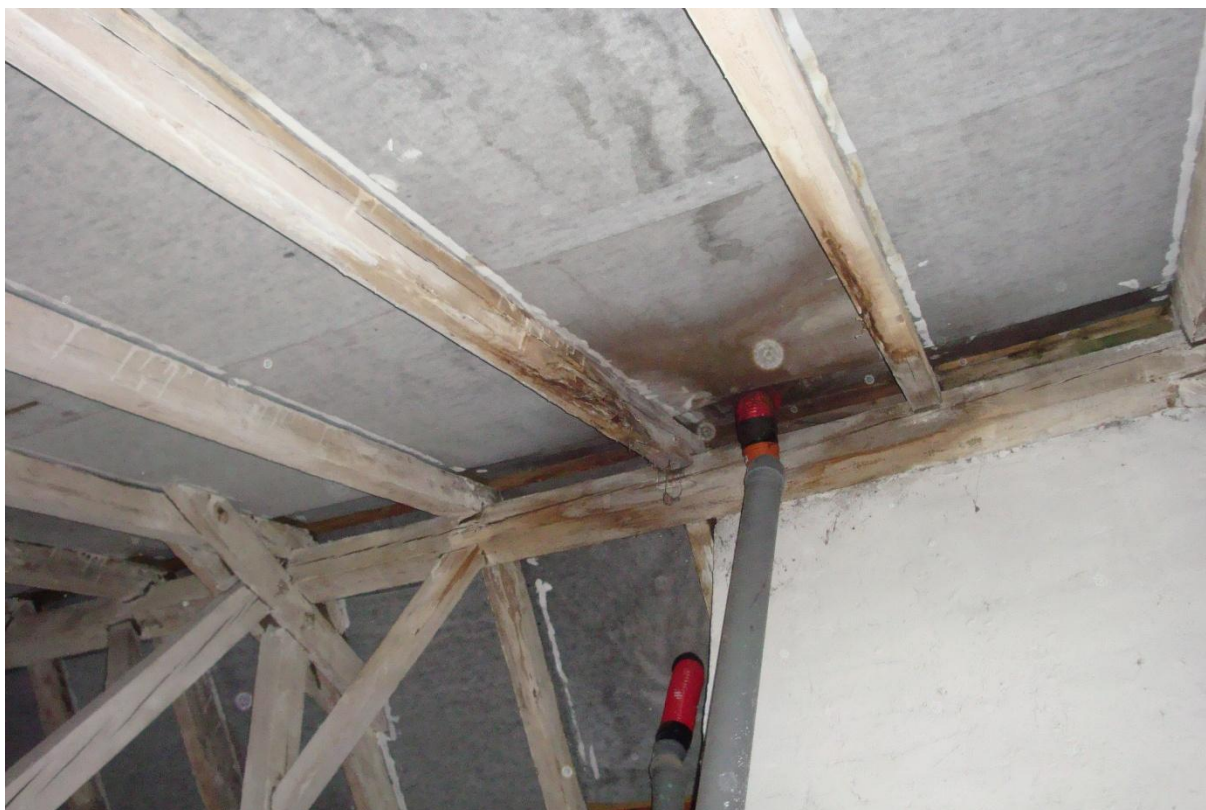
F23 Silné zátoky okolo odvětrání kanalizace a napadení krovu

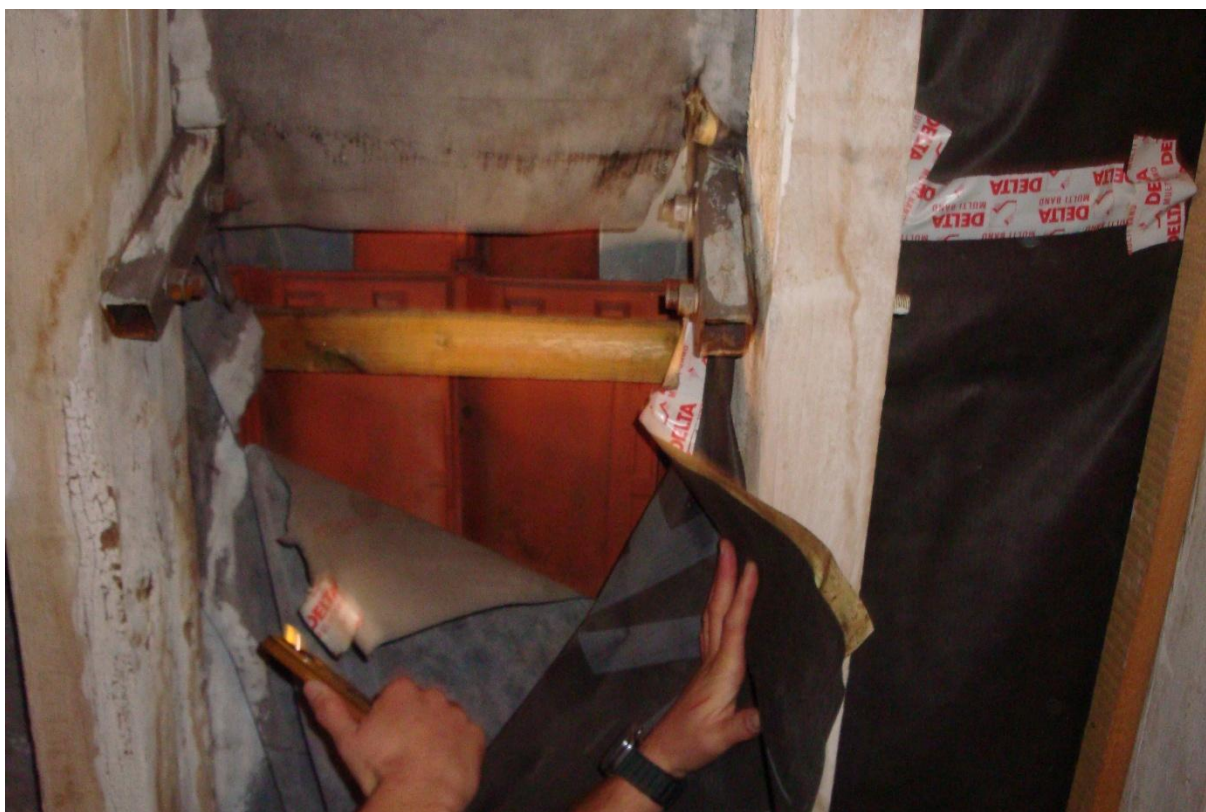
- K silnému zatékání dochází okolo nosných konstrukcí pochozích lávek a okolo komínů, na několika místech tak silně, že je místně narušená i krokev
- U ubouraných komínů je v půdním prostoru provedena klempířská úprava s napojením na venkovní Lomanca.

F24 Silné zatékání okolo upevnění pochozí lávky do krovu

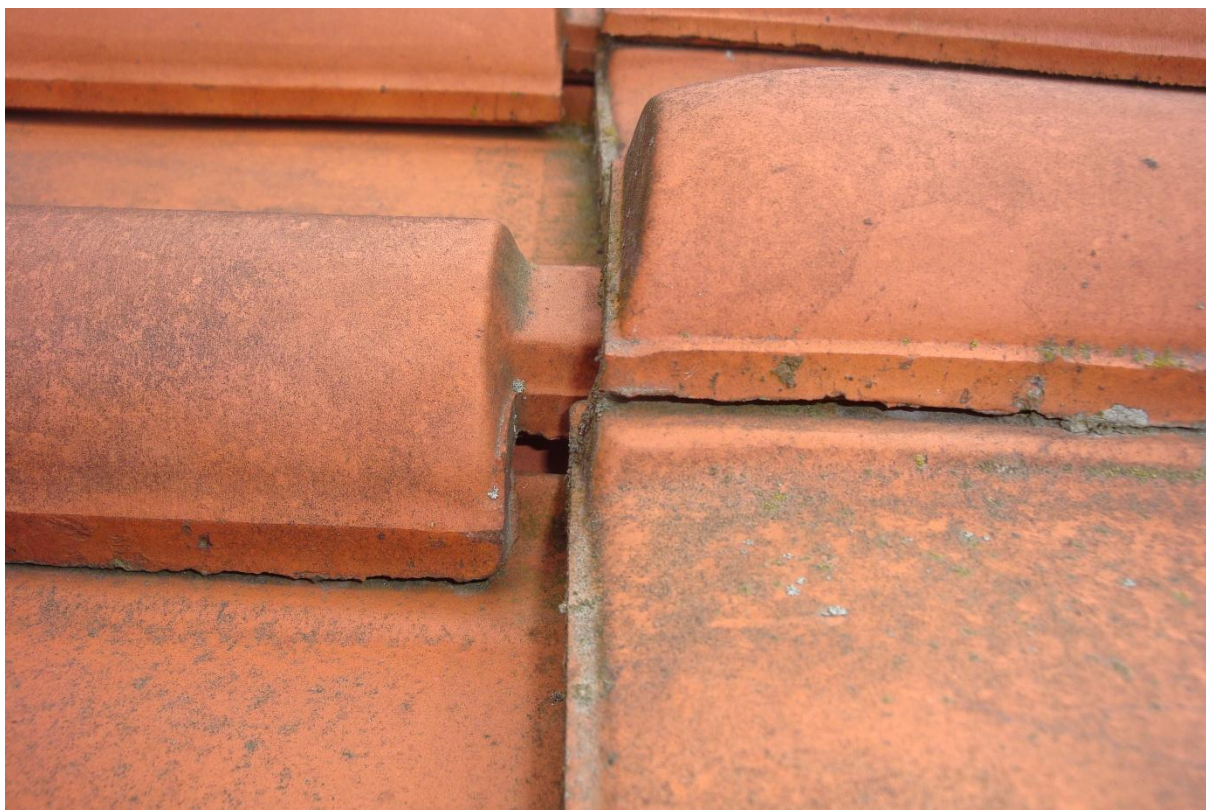
Laťování je provedeno bez přesného rozměření a vyrovnaní - v rozporu s technickými podklady výrobce - a může při dešti a sněhu docházet k zatahování vody pod krytinu a poškozování tašek

F25 Chybné rozlaťování, taška neseďí v zámcích

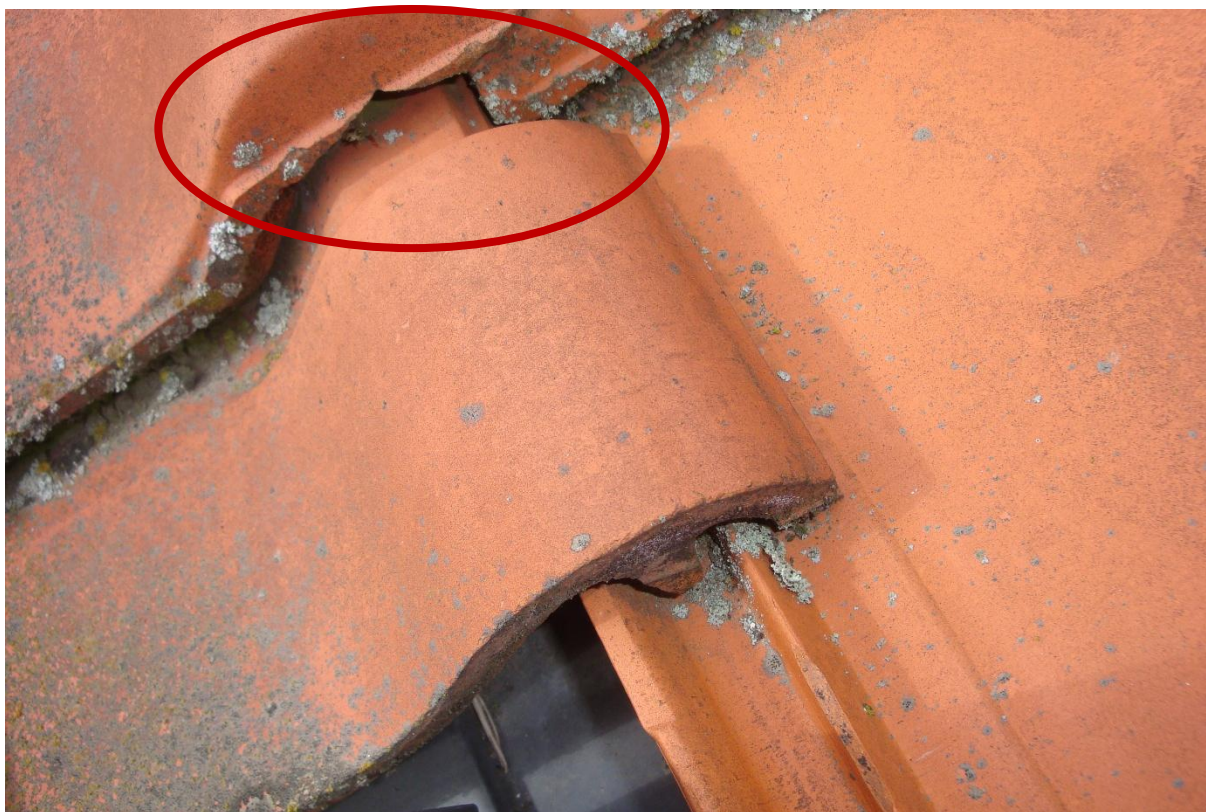
F26 Trhliny v patě tašky

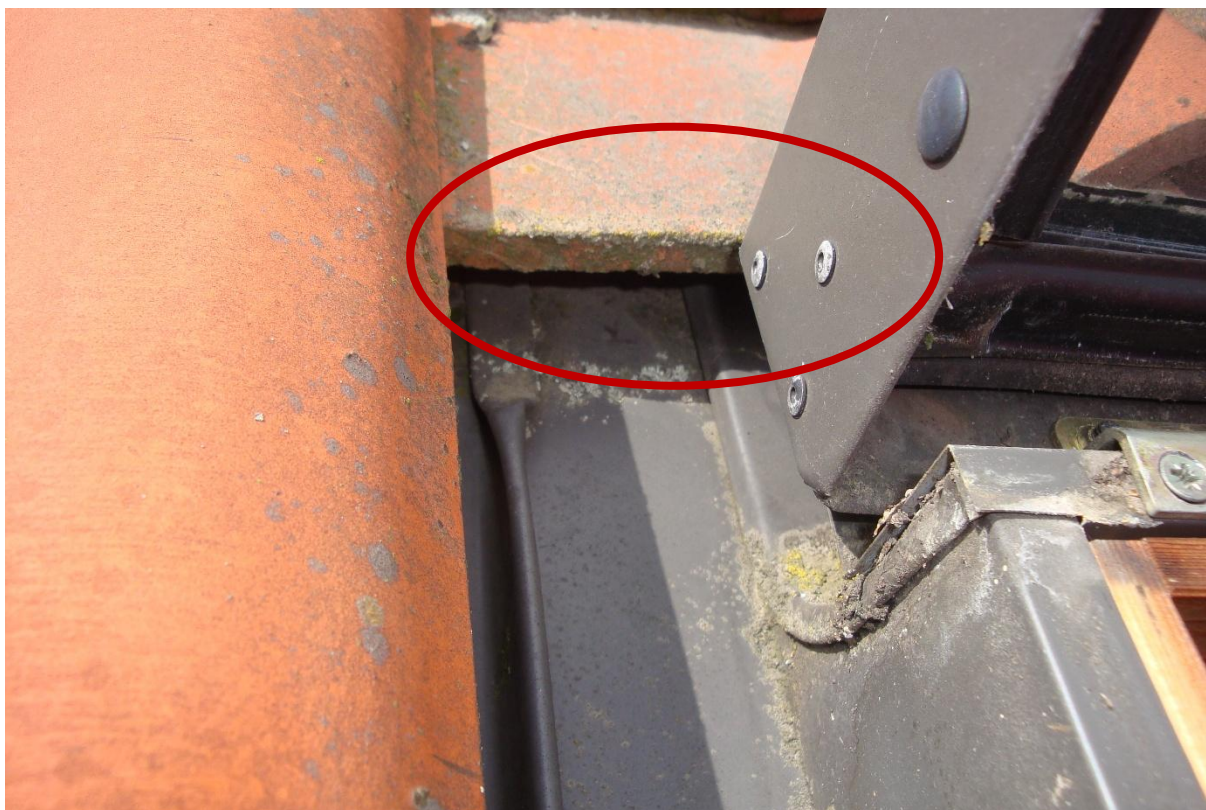
- Tašky jsou chybně dořezané až k rámu výlezů tak, že je nelze úplně otevírat.
- Ve středním objektu je na jedné straně vložena na nástřešní žlab větrací mřížka, ve všech okapních hranách celého objektu jsou tašky položeny přímo na plech

F27 Chybně dořezané tašky u výlezu , nelze otevřít
