# Odborný posudek

## Zjištění skutečného stavu střechy bytového domu Amurská čp. 1220,1221,1222,1223, Praha - Vršovice

Posudek vypracoval: Ing. Eva Hellerová  
autorizovaný inženýr pro pozemní stavby  
znalec v oboru stavebnictví, odvětví stavby obytné,  
průmyslové a zemědělské,  
specializace střechy a střešní pláště

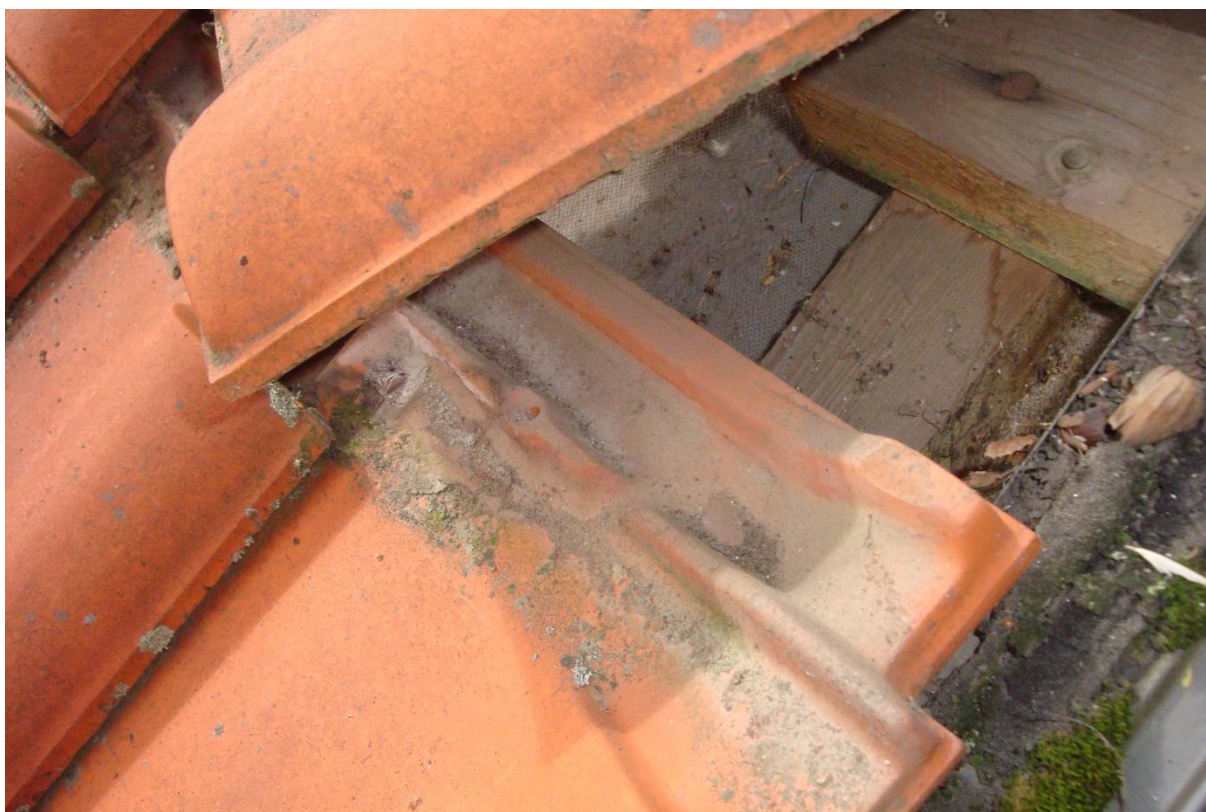
Výrobce k tomu dodává ve svém systému řadu příponek, příchytěk a vrutů. Při šetření však bylo prokázáno, že žádné tašky, ani v ploše kdy se jedná u jedné valby o sklon 45°, ale ani tašky po okraji (v okapní hraně, pod hřebenem i tašky řezané v okolí prostupů) nejsou žádným způsobem připevněny. Nedodržením ustanovení o připevnění krytiny může dojít k poškození zdraví a majetku uživatelů.

F28 Nepřichycené tašky podél okna

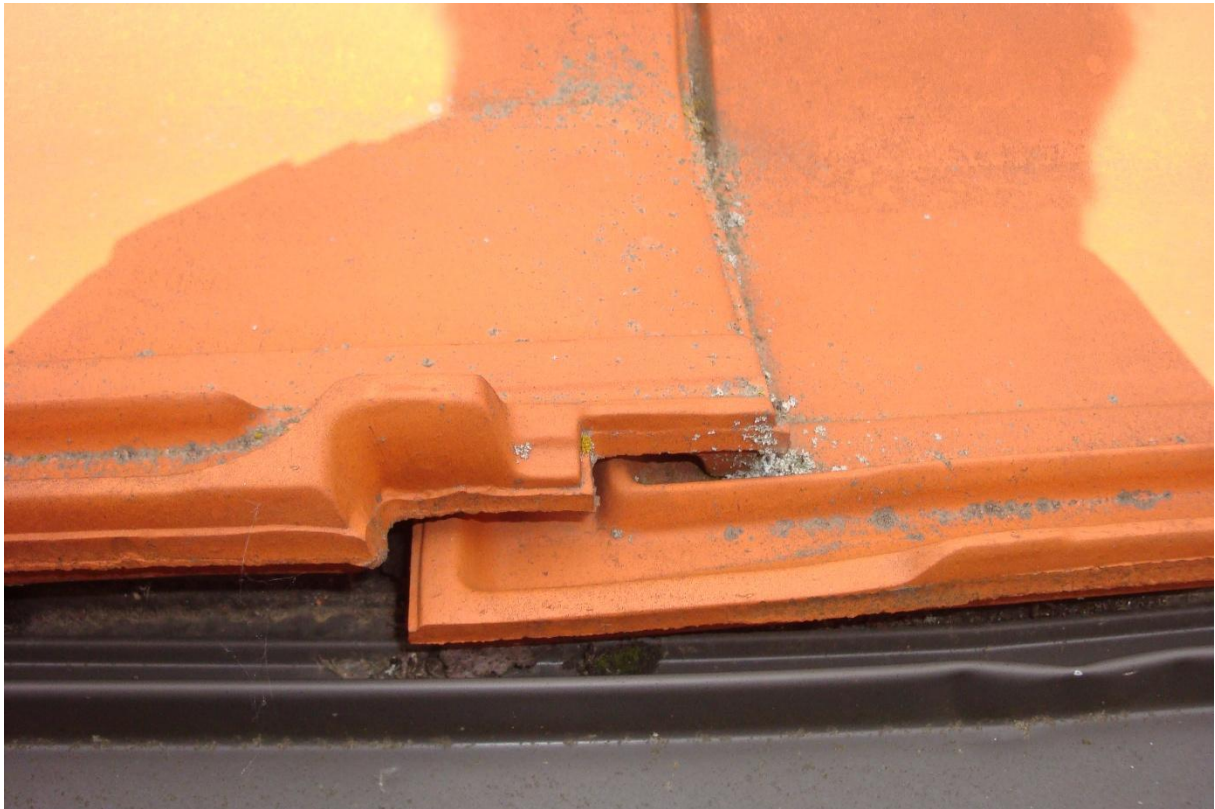
F29 Chybně osazené tašky v zámčích, moc sražené

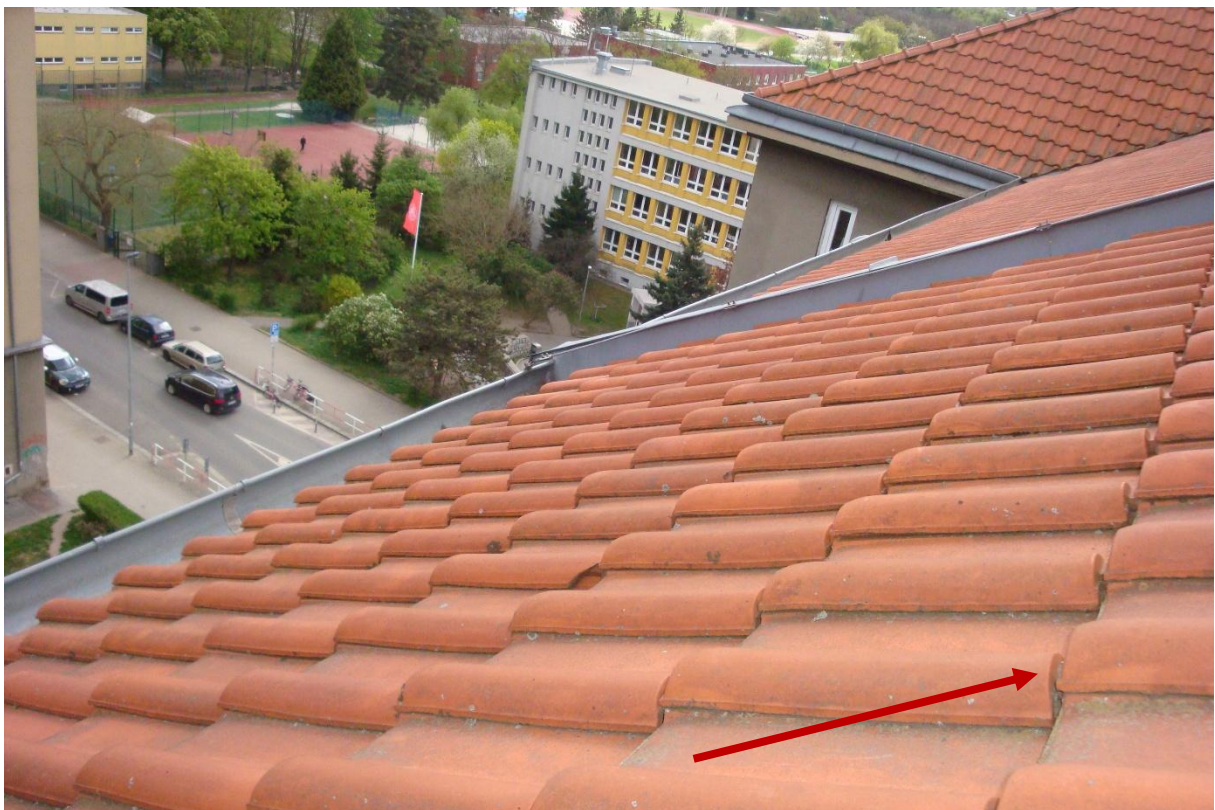
F30 Tašky příliš nasrážené na sebe, dochází pak k drcení zámků

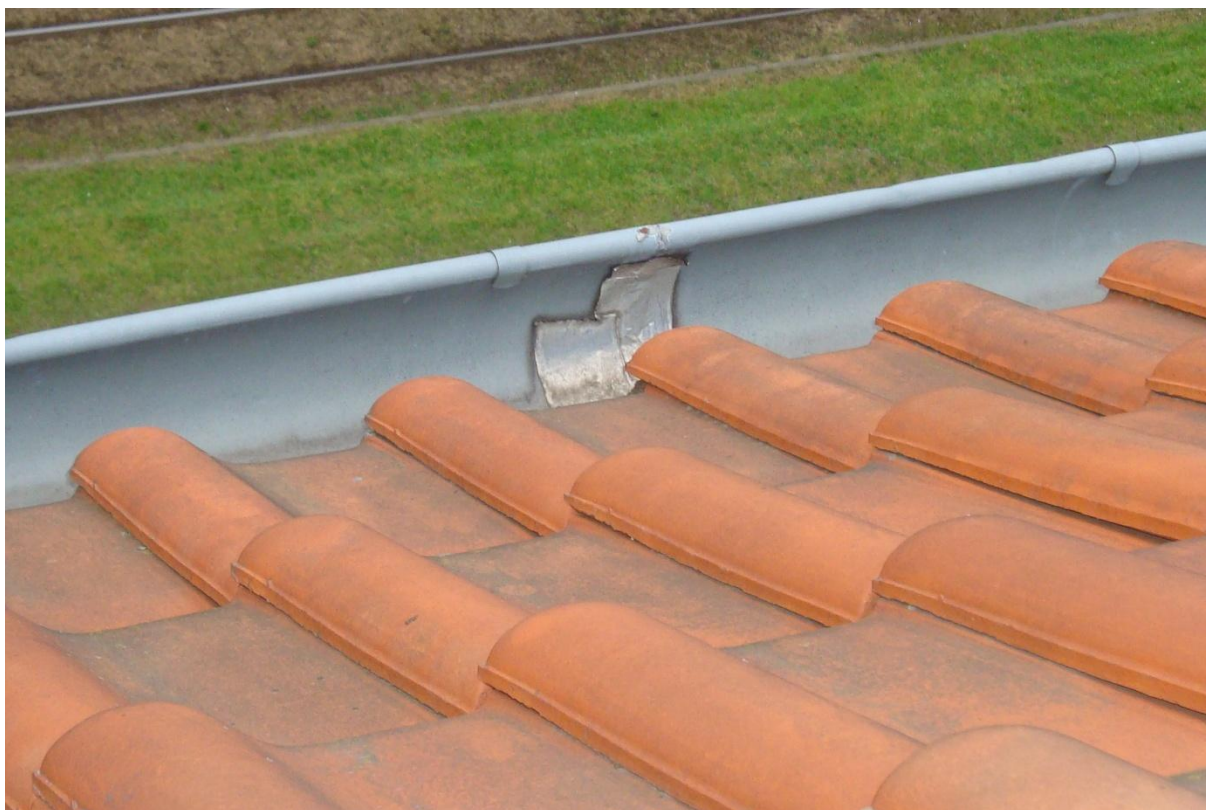
- Půdní prostor je uzavřený, nevětraný, není žádné nasávání. Stejně tak není funkční větrání pod krytinou
- Nástřešní žlab je bez dilatace a tudíž popraskaný a potrháný ve spojích. Ty jsou opravovány kusy butylové pásky

F31 Ukázka opravy prasklého žlabu butyl páskou – bez komentáře

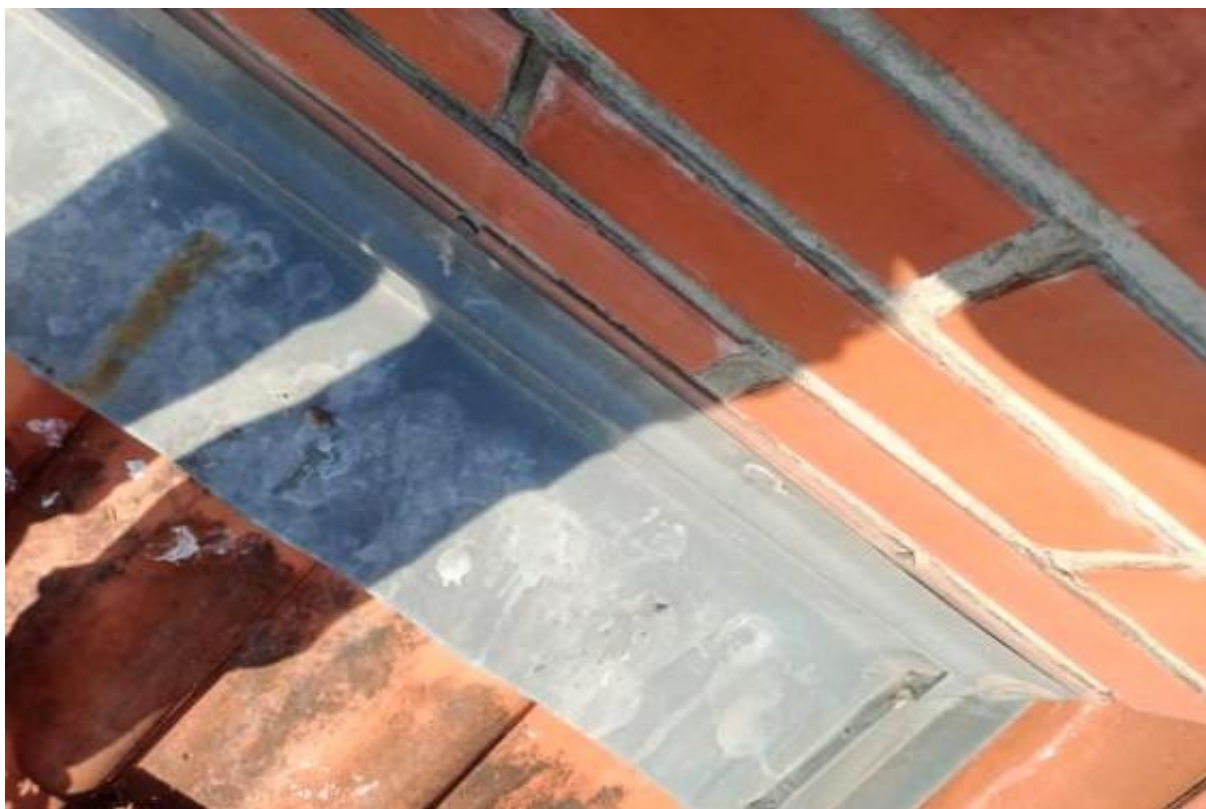
F32 Již zdestruovaný plech lemování komínu, chybně oizolované ke zdivu

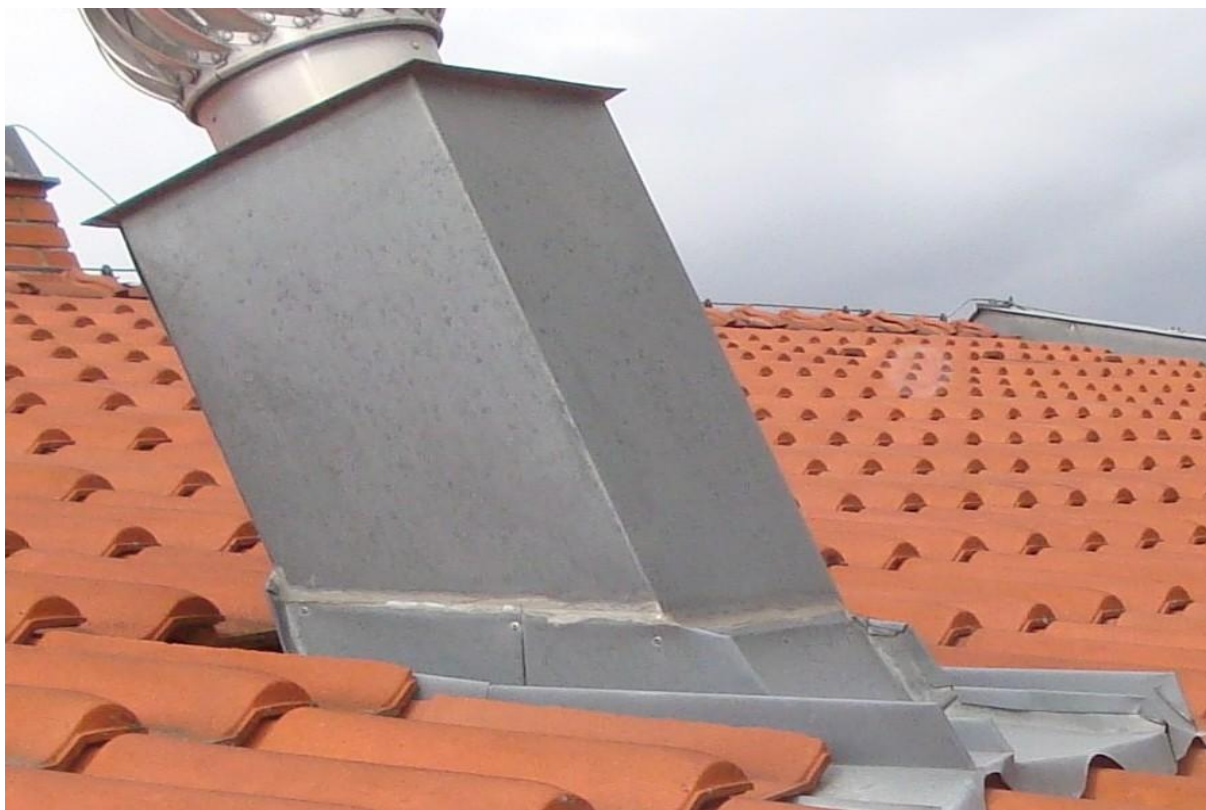
F33 Oplechování komínu s LOMANCEM – napojování a ohyby bez komentáře

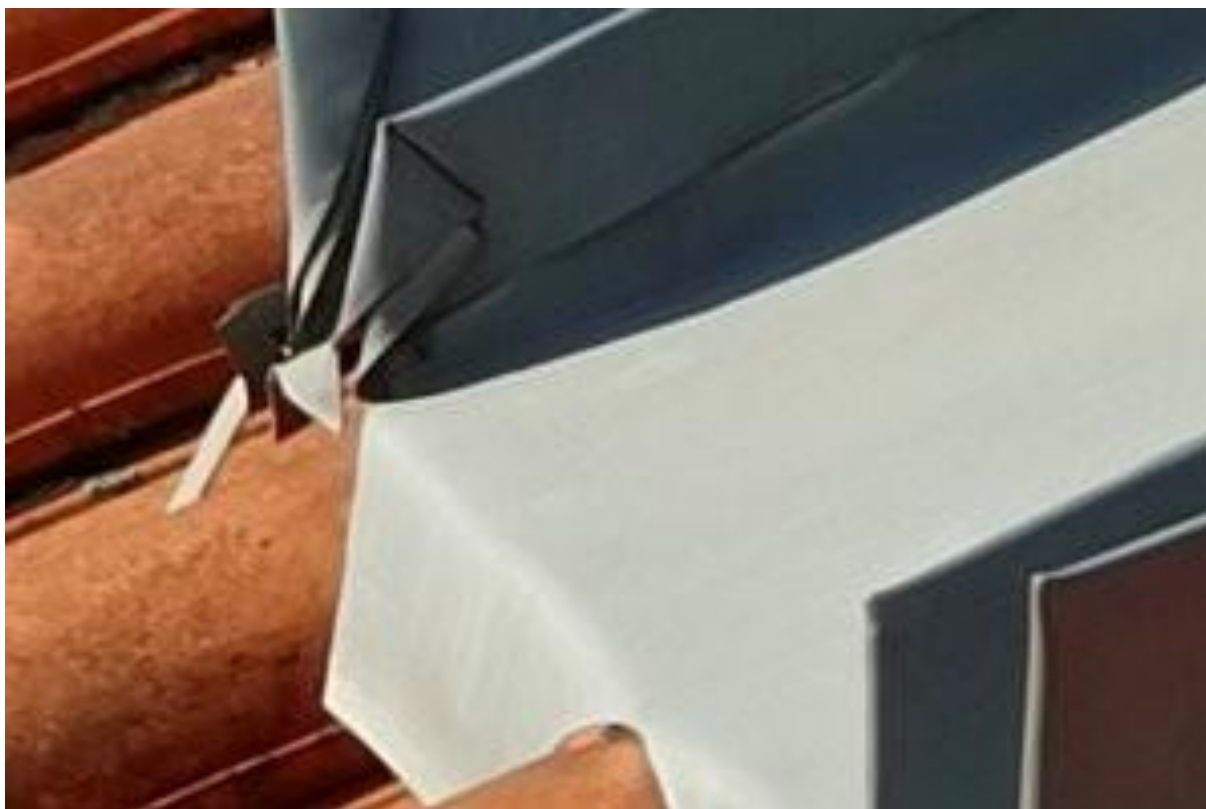
F34 Detail na dané oplechování – nelze popsat

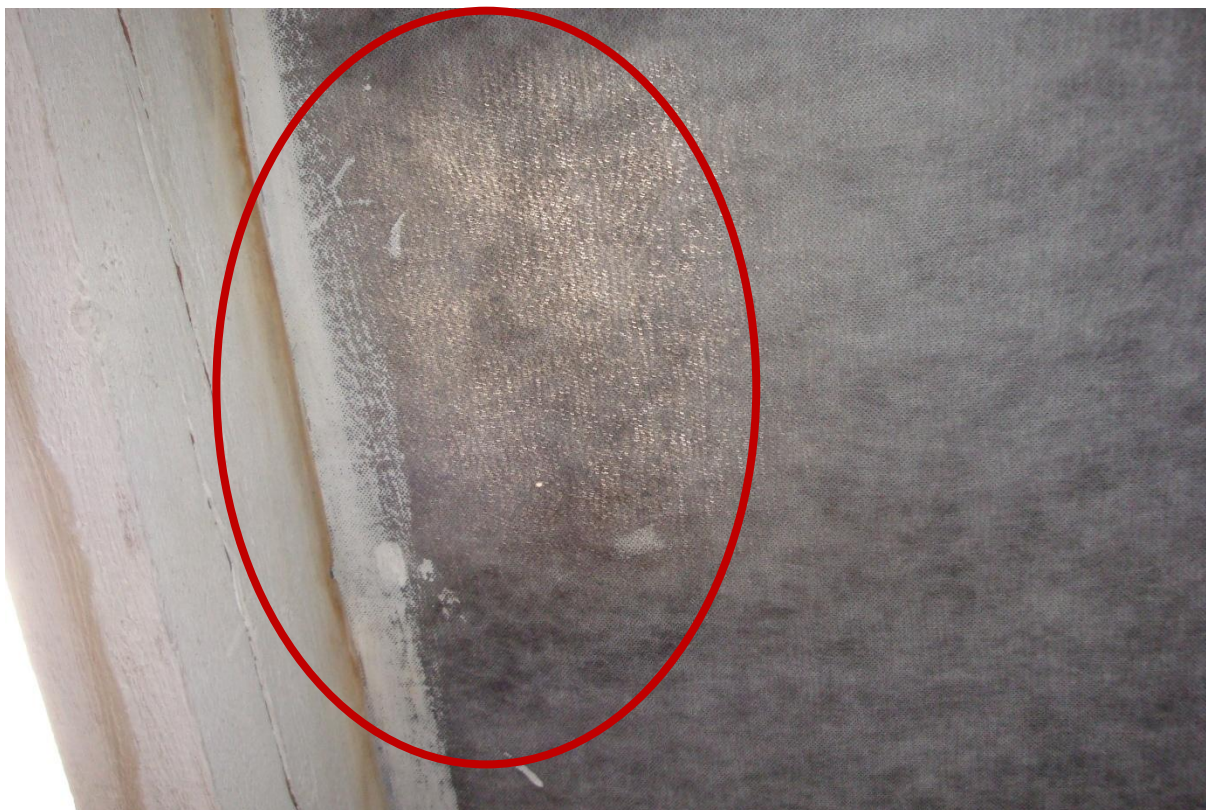
- Fólie je úplně zdestruovaná UV zářením, tzv. křupe, prosvítá a hlavně také propouští vodu.
- Na fólii jsou na krokvích tzv. kontaktaře původního průřezu 40 x 60 mm (seschlé)

F35 Silně zdestruovaná fólie v ploše

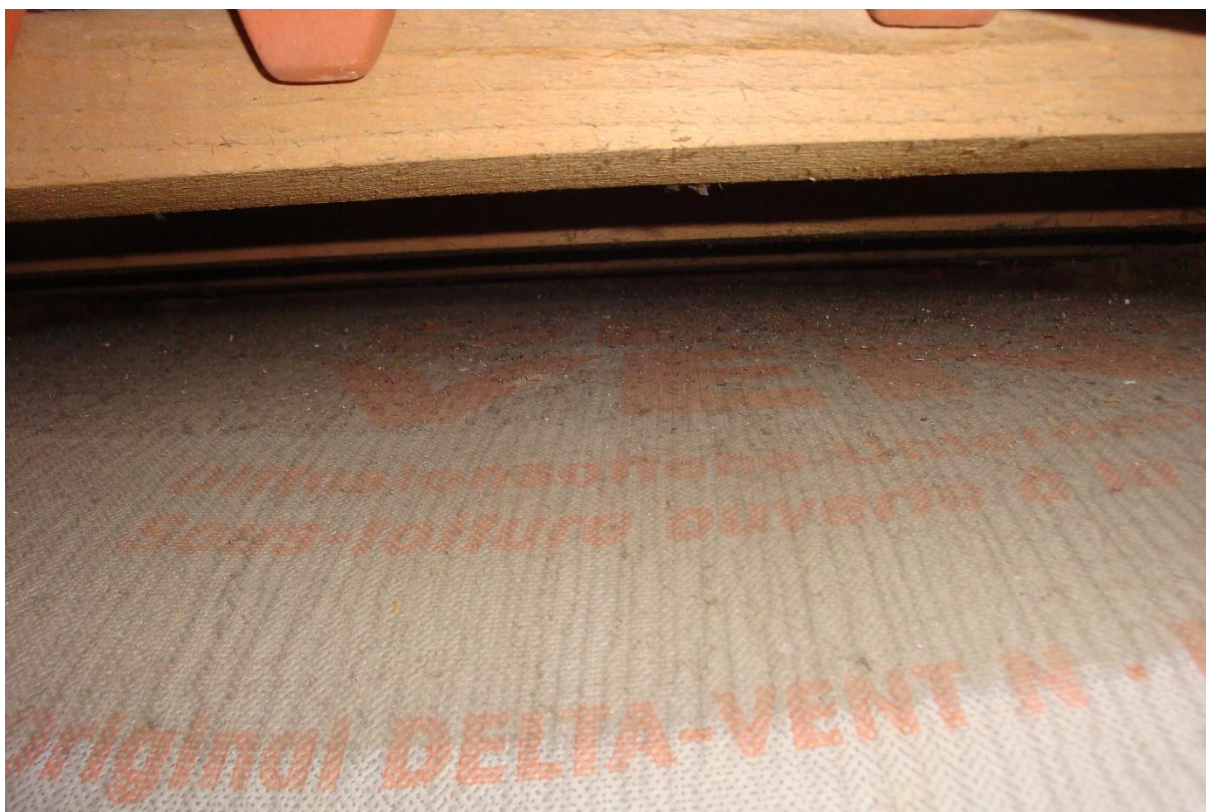
F36 Silně protékající nefunkční fólie v ploše

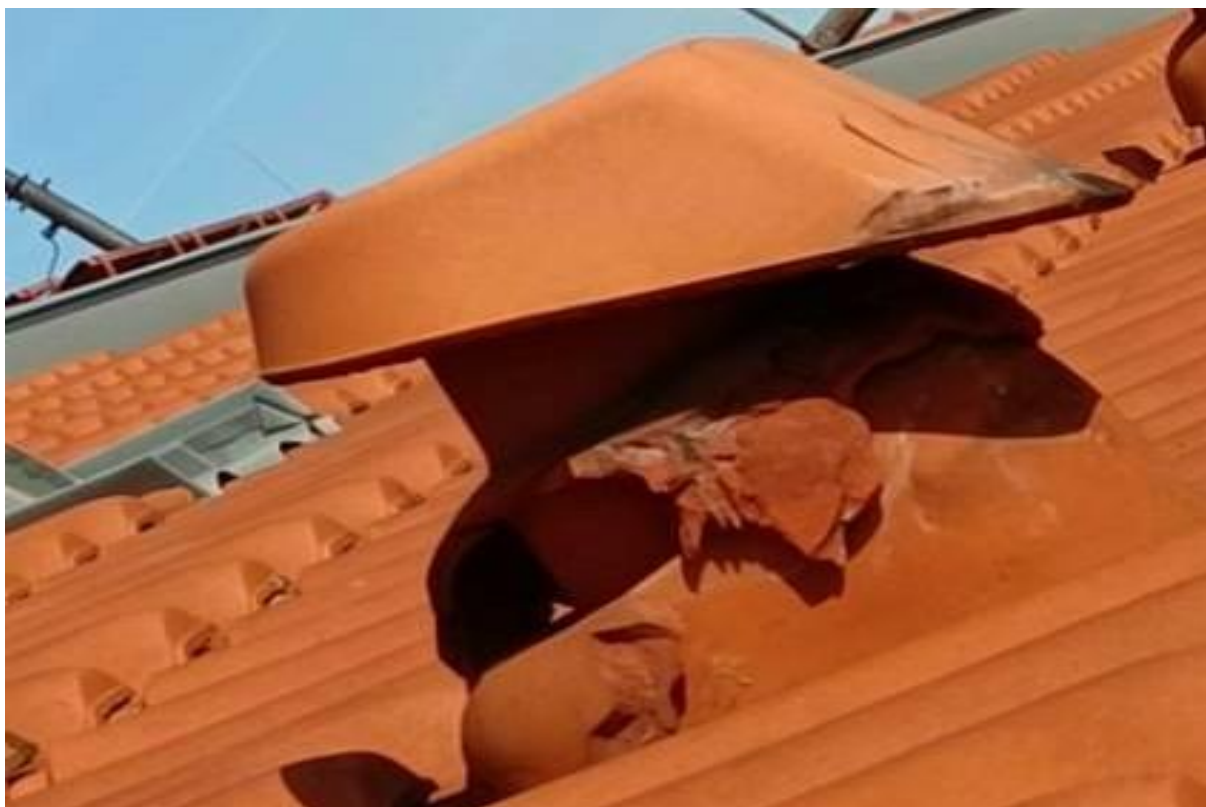
- Tašky odvětrání kanalizace jsou úplně rozpadlé. Někde jsou mírně nadrcené drážky v překrytí a nebo prasklé a olámané tašky v dosedu.

F37 Rozpadlý komínek odvětrání

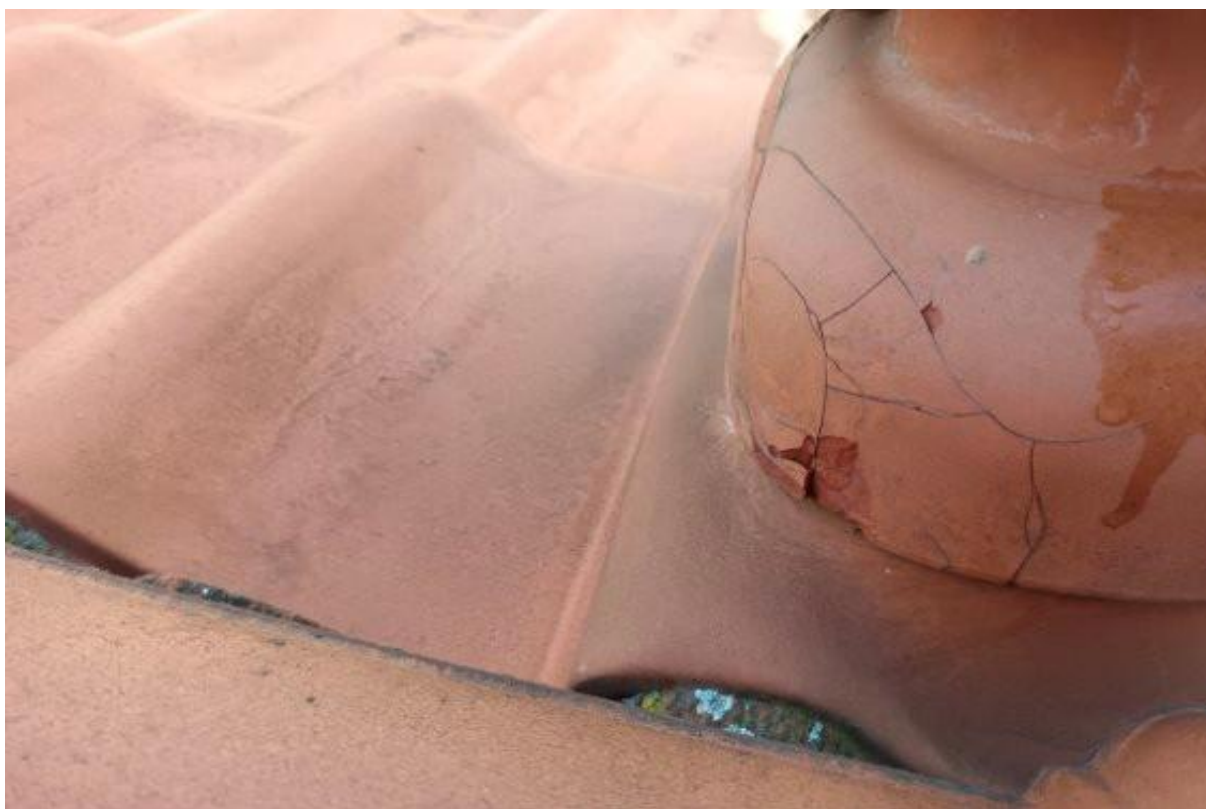
F38 Jiný rozpadlý komínek

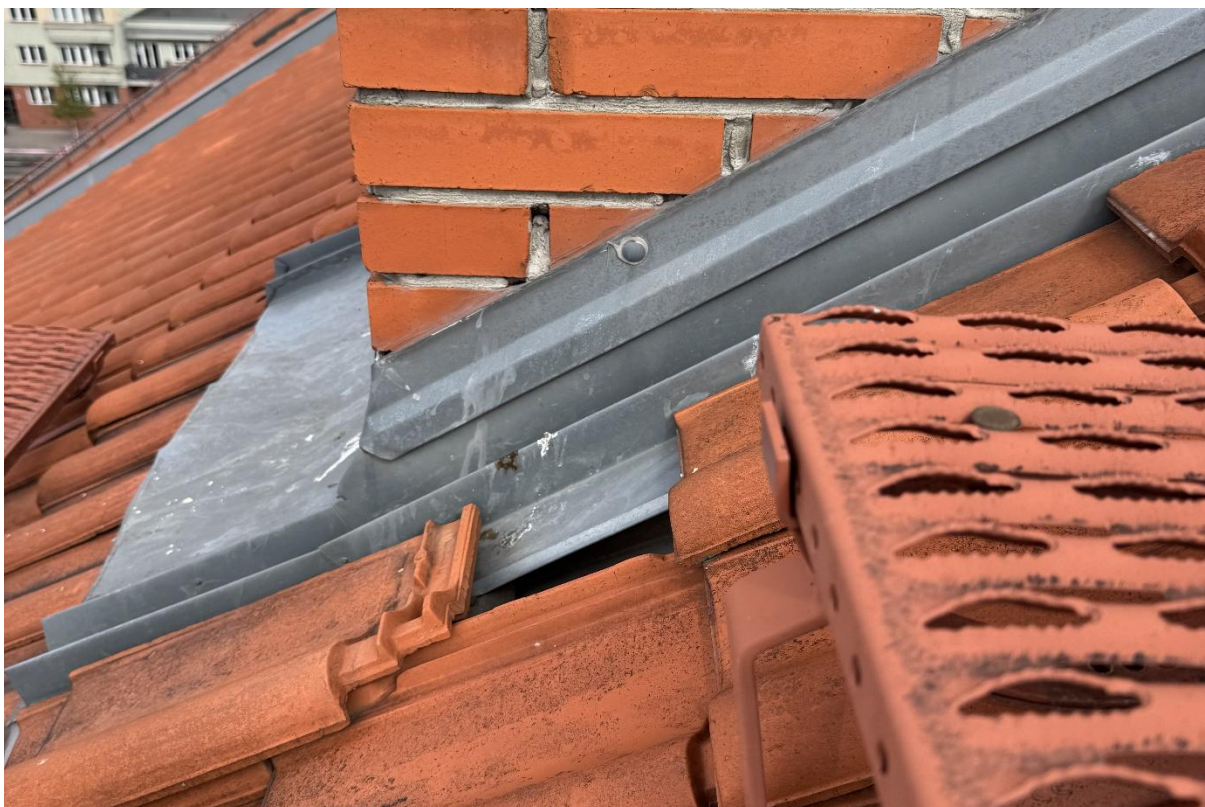
F39 Nepřichycené tašky okolo komínu – samovolně sjíždí

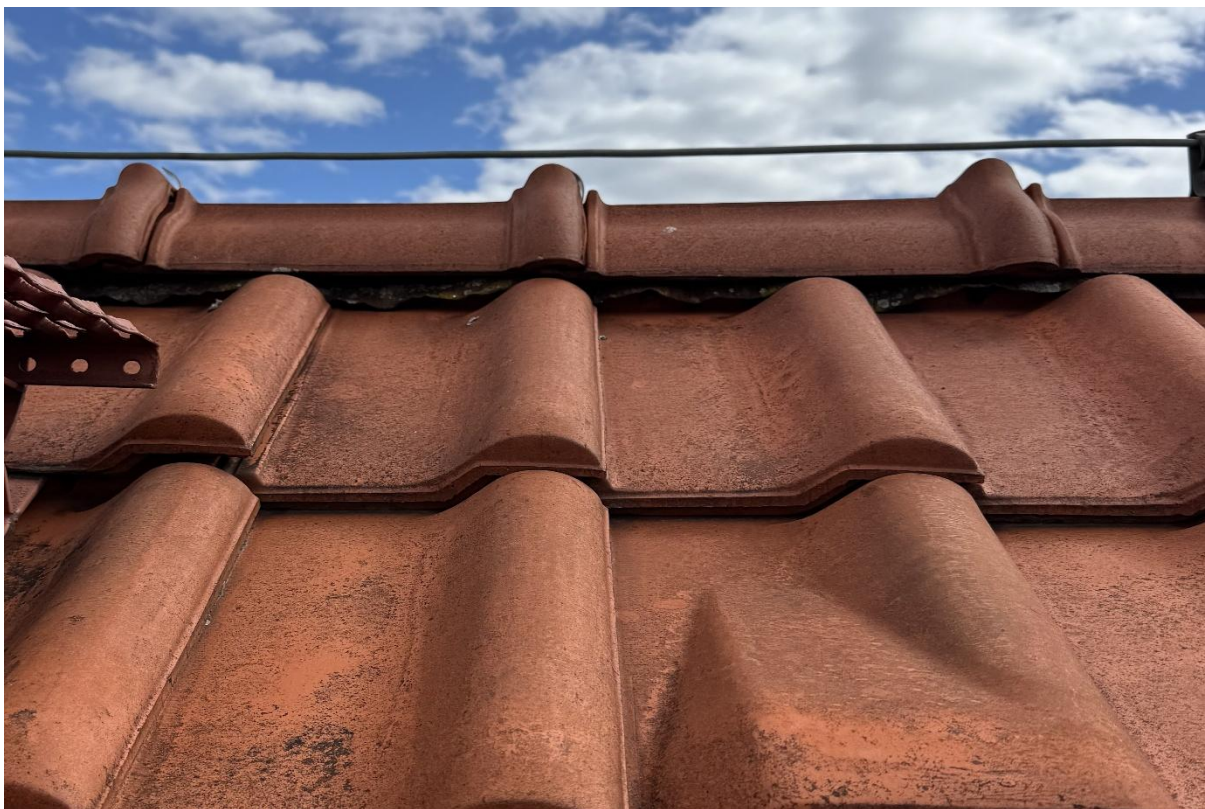
F40 Pod hřebenem krátký větrací pás již nedržící tvar vlny - zatéká
